## 応用理学部会活動報告

### 「平成 18 年度 第 1 回研修会報告」

研修見学月日：平成 18 年 9 月 22 日 10：00～17：00

研修場所：・福島県吾妻スカイライン霜降地区岩盤斜面  
・山形県米沢市エコポート最終処分場

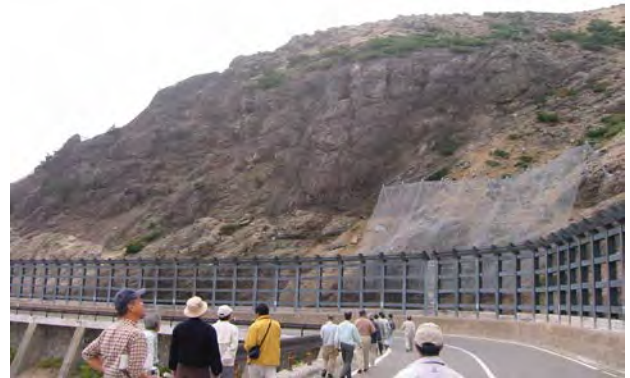
この岩盤斜面は、10～28 万年前に形成された浄土平カルデラの東端の比高 100m で遷急線下方斜面 50m のカルデラ壁であり、地質は灰白色に珪化変質しており、割れ目が開口した火山砕屑岩類からなる。昨年の平成 17 年 8 月 16 日 11:46 の地震時(M7.2, 当地で震度 5)に直径数 cm～70cm 大の多数の落石・崩落が防護柵を越えて発生した箇所である。

全景を望む箇所から下り、火山ガス（H<sub>2</sub>S）発生谷の反対側の当該斜面下方より見上げると、写真 1 のような数 m～数 10m 大の岩塊に開口割れ目があってトップリング（転倒）が発生し、各人こんな所は車で走りたくなくなるような今にも落ちて来そうな不安定な状態の区間が多く観察された。

写真-1 不安定な岩盤斜面を観察する。

対策工は、不安定岩塊が大きく覆式ネットでは効果がないこと、地形改変が規制されていること、火山砕屑岩類が灰白色であることから、先の地震時の落石の状況を考慮して、高さ 50m から径 0.7m 大の岩塊が岩盤斜面上を跳躍する条件でシュミレーションを行って、不安定斜面下方の落石防護柵背面に積雪荷重にも耐える P 式ネットを計画施工している。

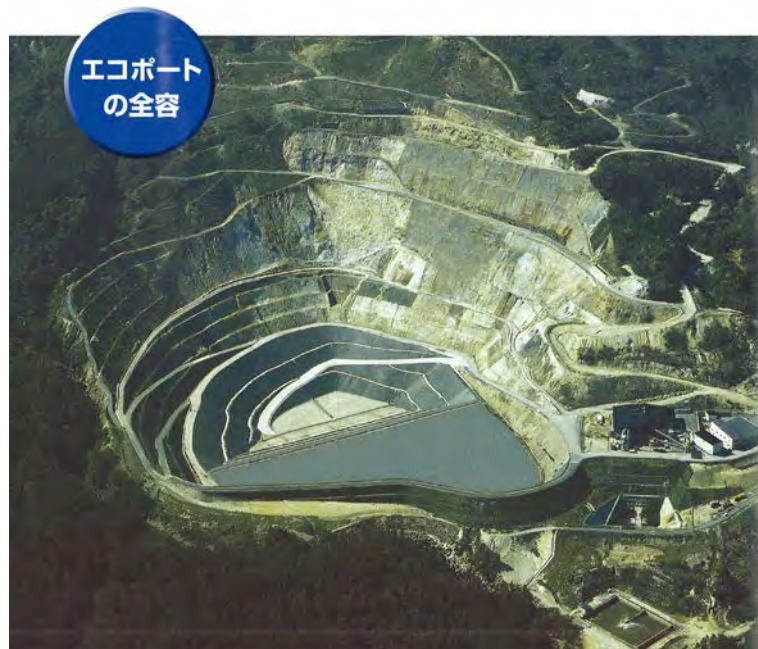
鉦山は海外からの安い原材料の輸入の増大によって平成 6 年閉山しており、原形復旧として 120 万 $\text{m}^3$ の土砂で埋め戻す計画であったが、鉦区権を放棄して我が国有数の規模の分割エコポートパッケージ方式管理型廃棄物処分場として生まれ変わったものである（写真-2）。

本処分場は、標高 950m の山地にあり、下流側では、約 15km に人家がある立地条件にあり、5 ブロック合計 230 万 $\text{m}^3$ の容量をもち、現在では年間 10 万 $\text{m}^3$ の廃棄物（産業廃棄物 7 割、一般 3 割）を受け入れており、これまで全容量の 1/3 の 80 万 $\text{m}^3$ が埋まっている。廃棄物の種類は、下水汚泥（米沢市）石膏ボード、焼却灰、不燃物等や現在問題となっているアスベストなどが多く、新潟県中部地震や今年の三条市の水害などの瓦や残材もこちらで受け入れているとのことである。処分場の構造は、底面部は遮水層として透水係数  $10^{-5}$ ~ $10^{-6}$  オーダの不透水性の凝灰岩からなる地山を基盤として、発生土+セメント改良層（厚さ 30cm）の上にレベリング層細粒土+ベントナイト（10m）の上に引っ張り強度の高い厚さ

写真-2 エコポート処分場の全容
