# トンネルの施工事例

## とくに抗口部の補助工法〔H8施工〕

技術士会応用理学部会

第1回技術サロン

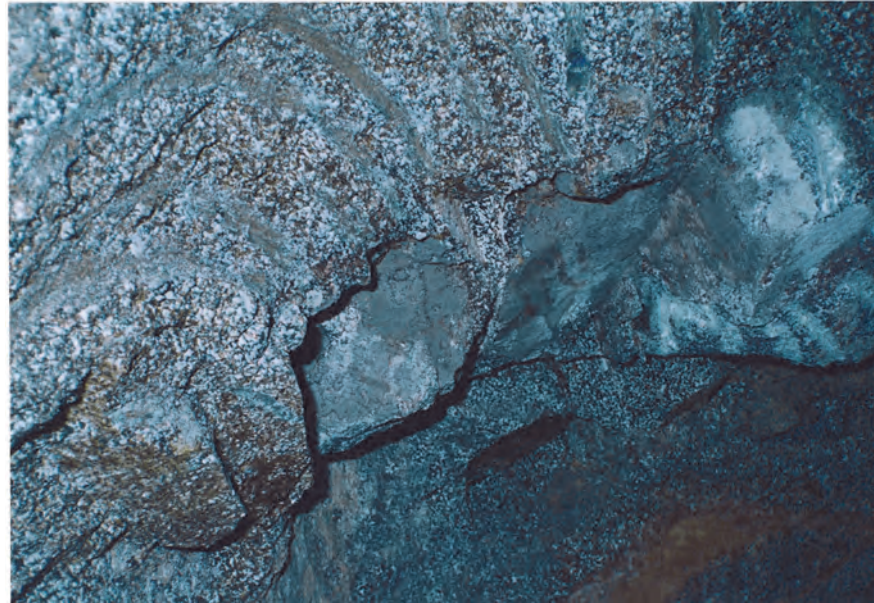
・セメントミルクの注入状況  
割れ目に充填されているが、密着性が悪い。

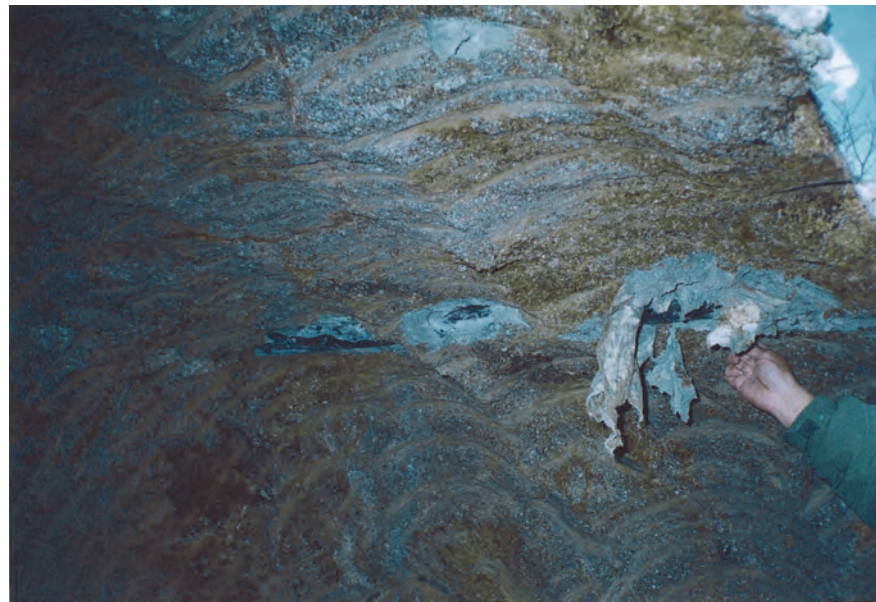
・セメントミルク注入  
鋼管周辺にのみ注入材が充填されている。

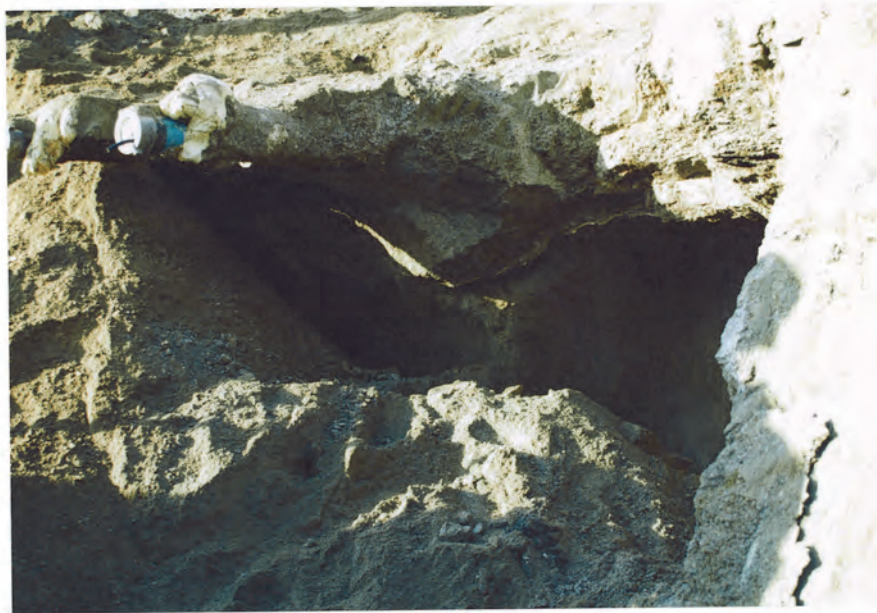
SRFの注入状況  
発泡性を有するシリ  
カレジンは、周辺に  
割裂注入されて、地  
山の強化の効果が  
認められる。

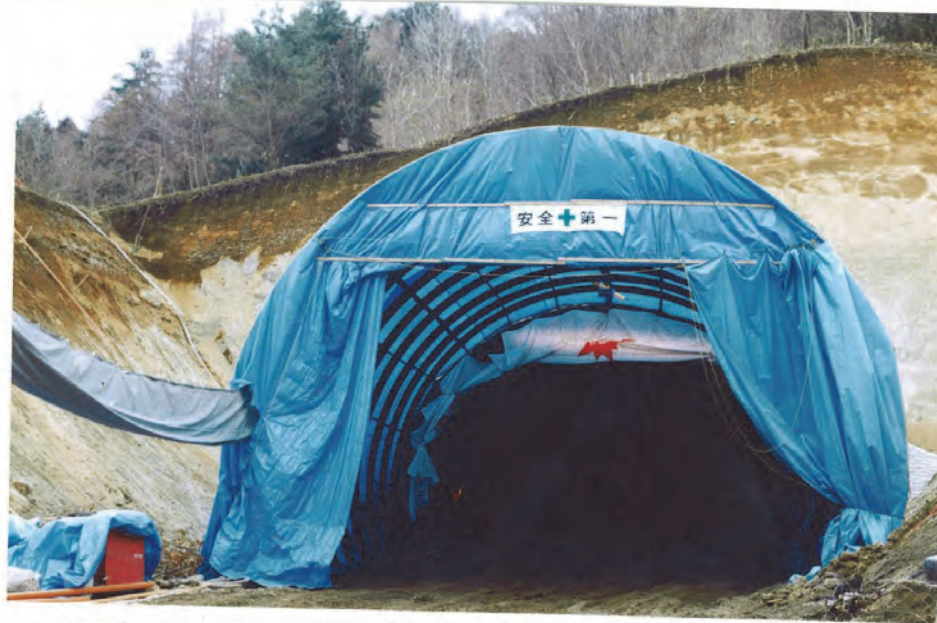
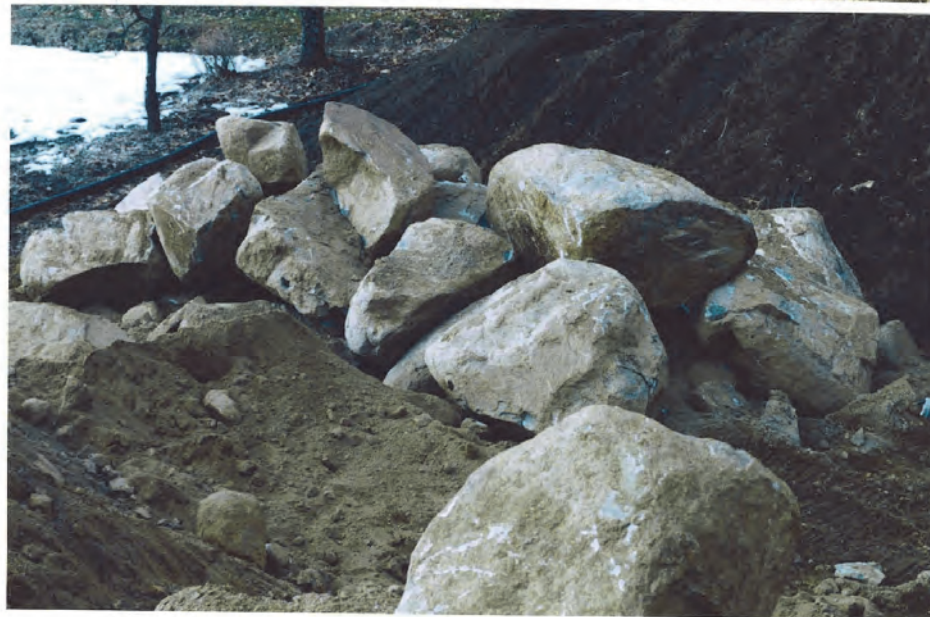
マサ土中の球状風  
化帯中の核岩岩塊  
施工性をおとす

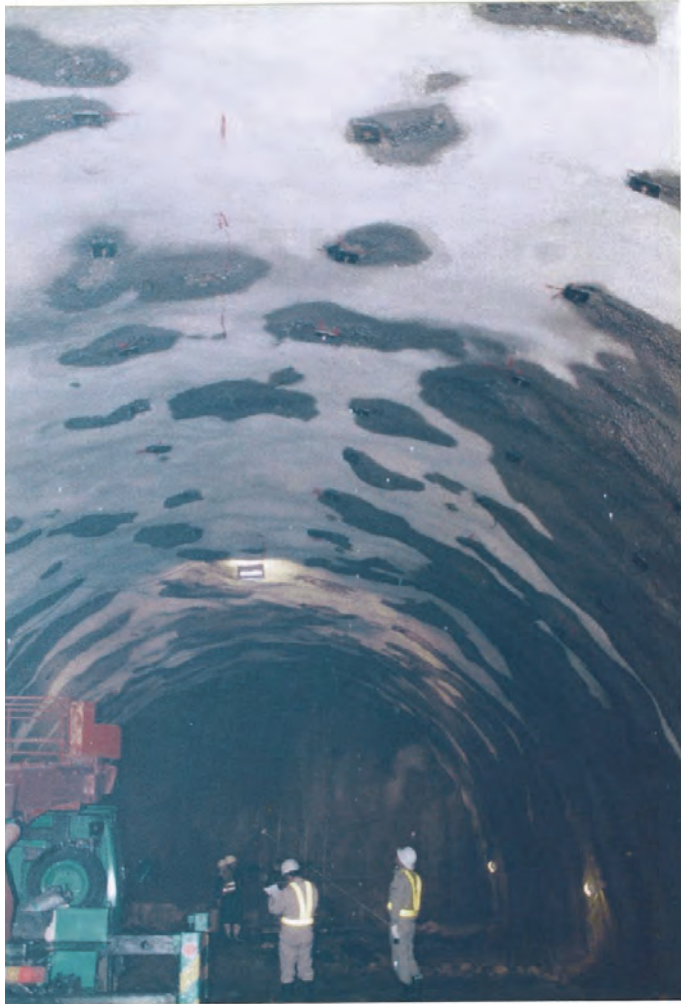
C I → C II パターンへ

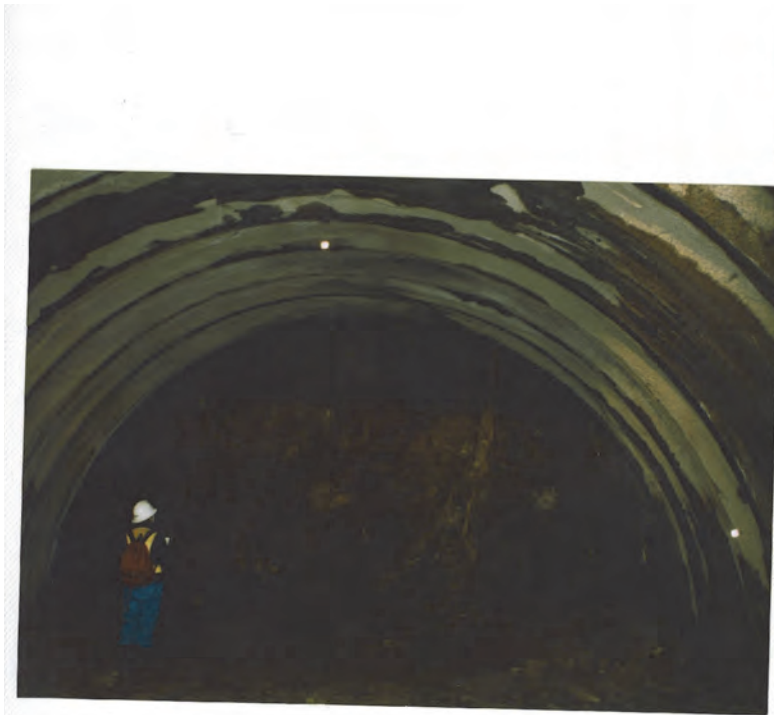
地山劣化区間  
C II パターンに変更

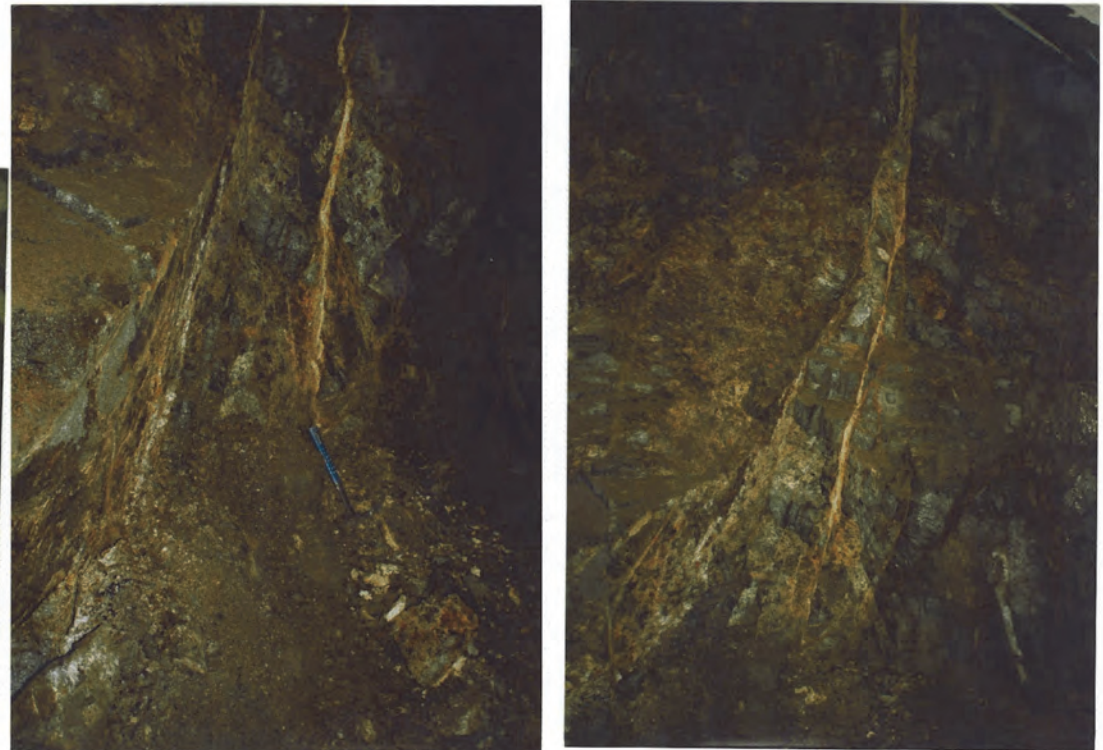
低速度帯の地山状況。貫入面沿いの数本の粘土伴う破砕帯。トンネル軸線と斜交して出現した。

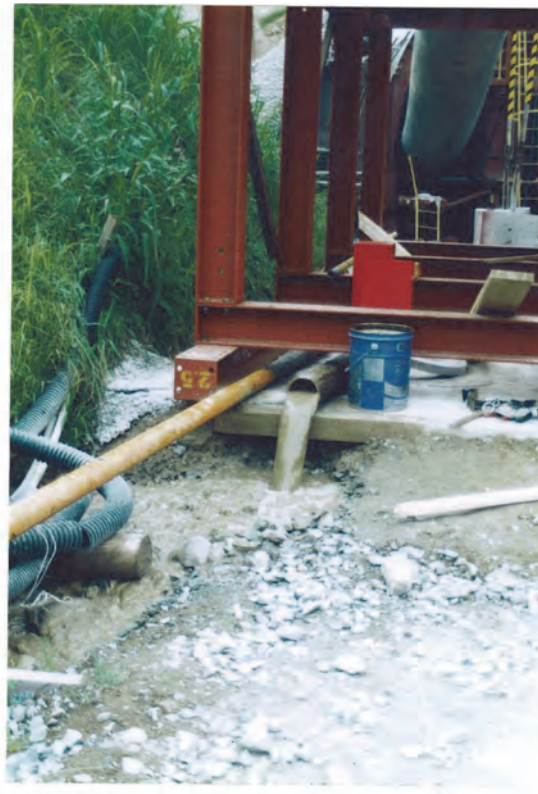
破砕帯区間での湧水  
0.5t/分

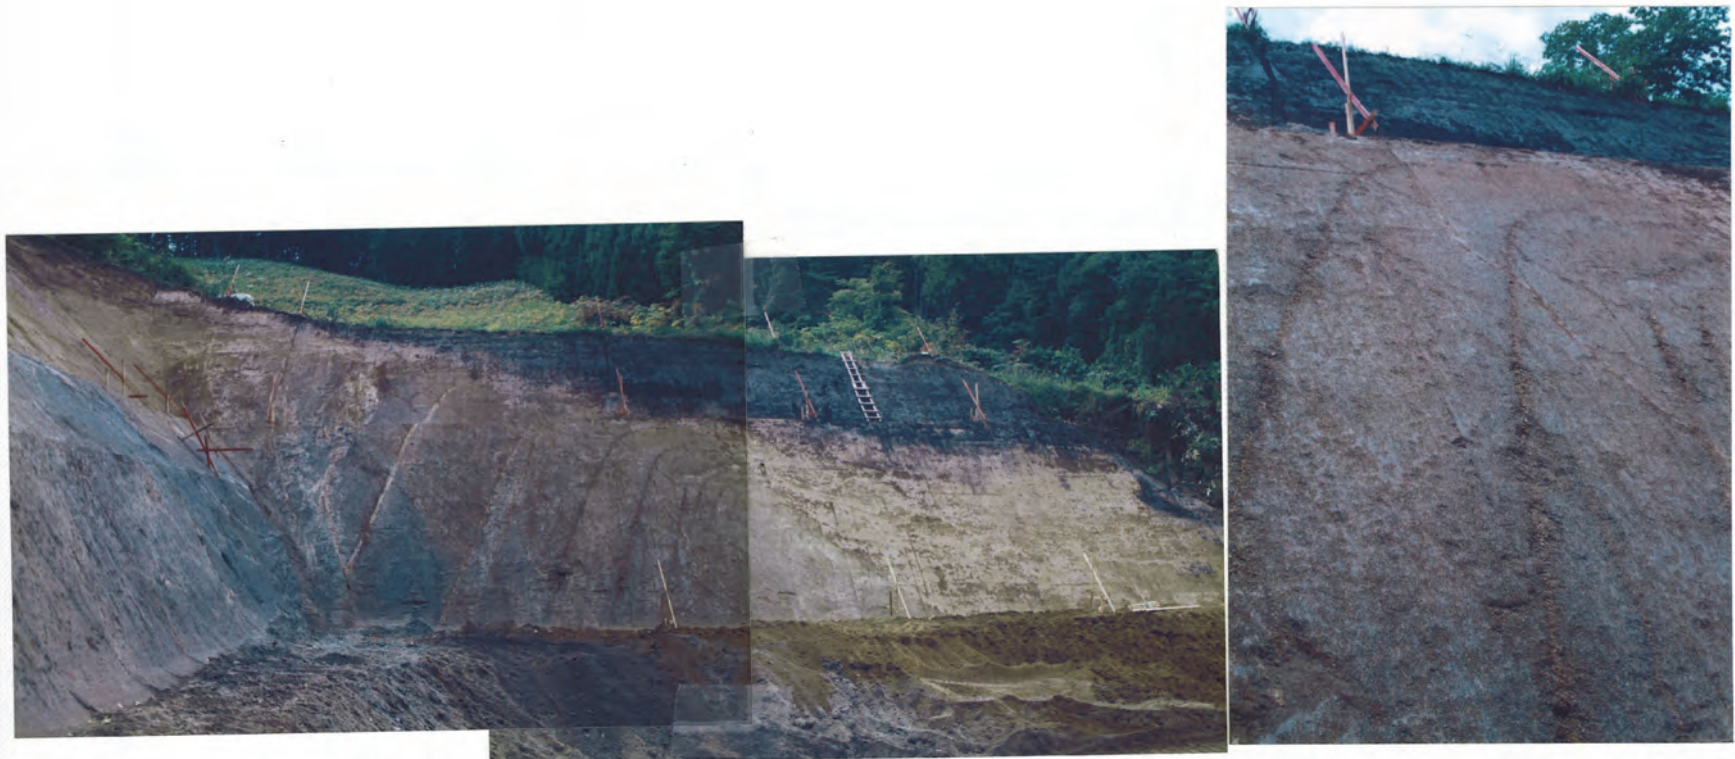
マサ化した中のシームが斜面下方に向かって礼をしている  
オジギ褶曲？)
