# 砂防ダムの堆砂と変状

## ～既存砂防ダムの点検調査から～

(有)ジオプランニング  
今野隆彦

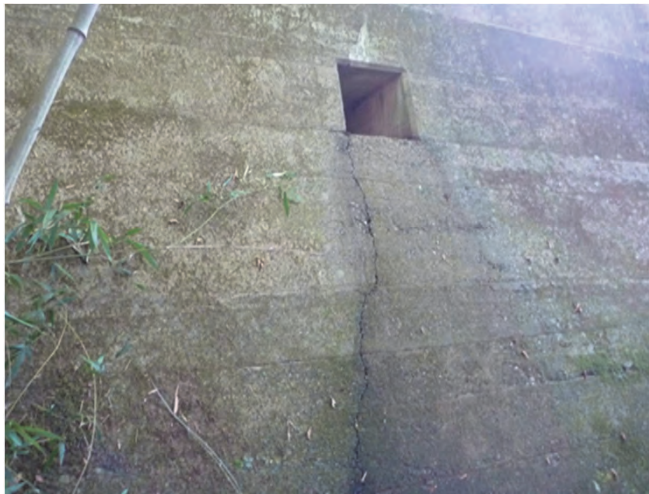
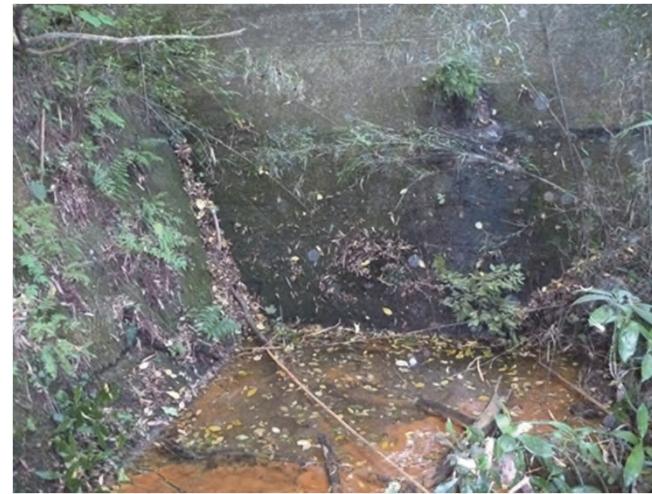
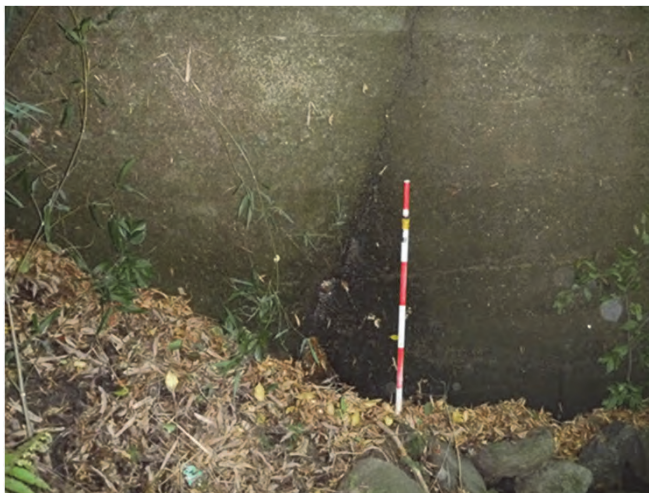
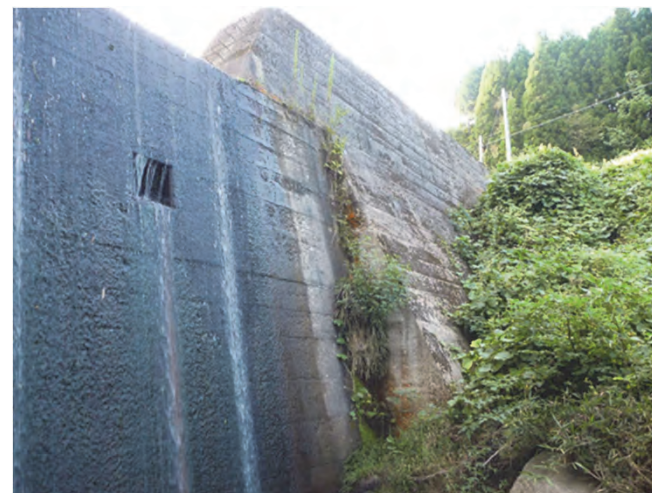
# 砂防ダムの変状—クラック及び漏水
