「石巻市の割れ目性硬質岩盤 斜面の崩壊事例」

—斜面状況からみる避難勧告の判断とは—

中里 俊行

(公社) 日本技術士会東北本部応用理学部会平成27年度第1回技術サロン

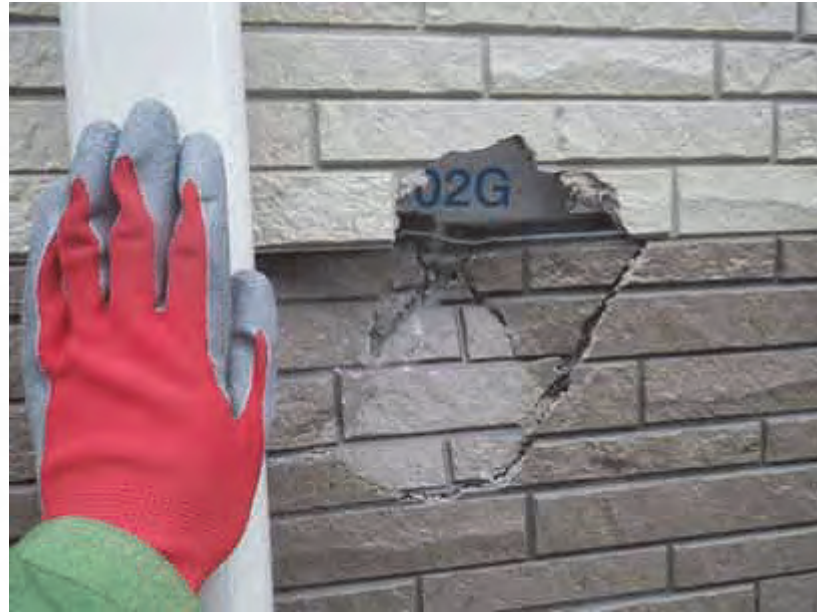
20cm大の飛び石によるGH希慈
の建物外壁の破損

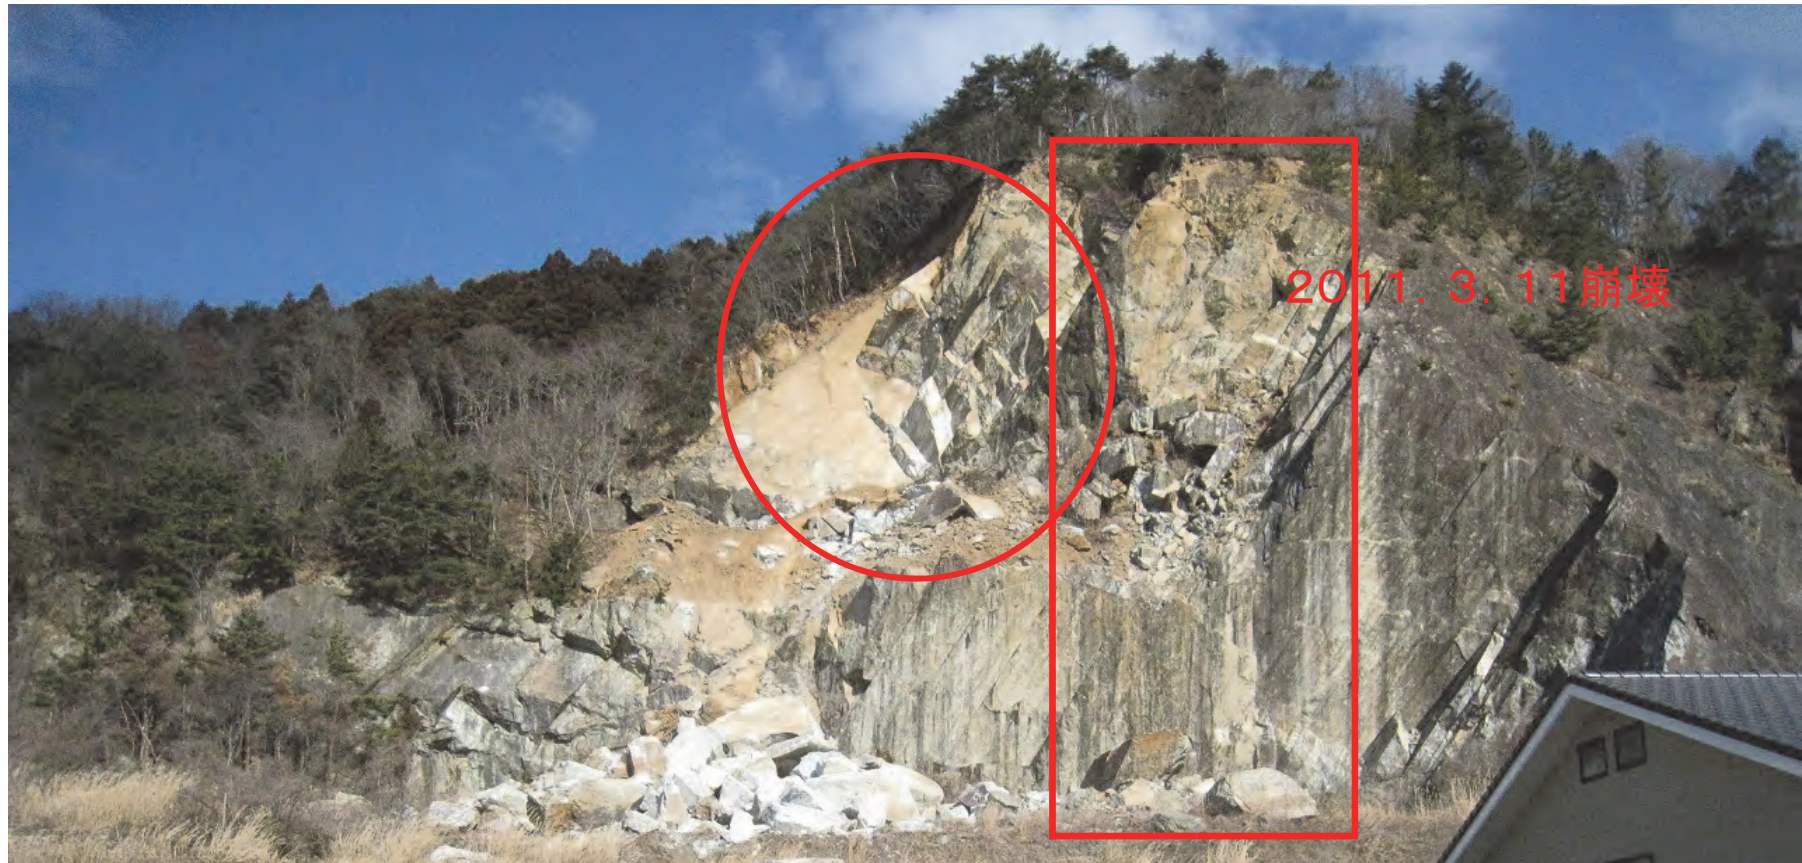
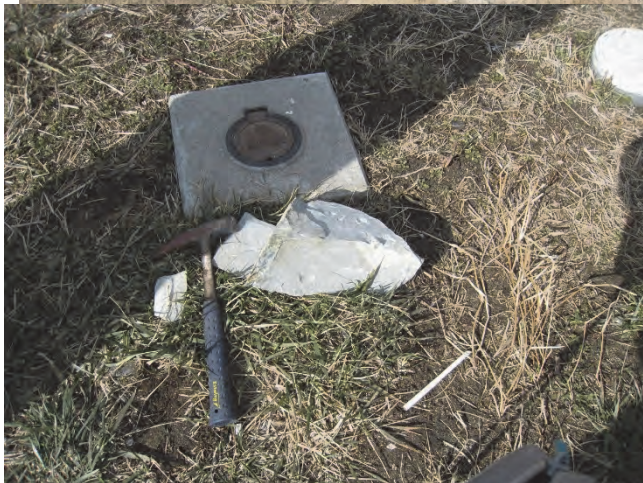
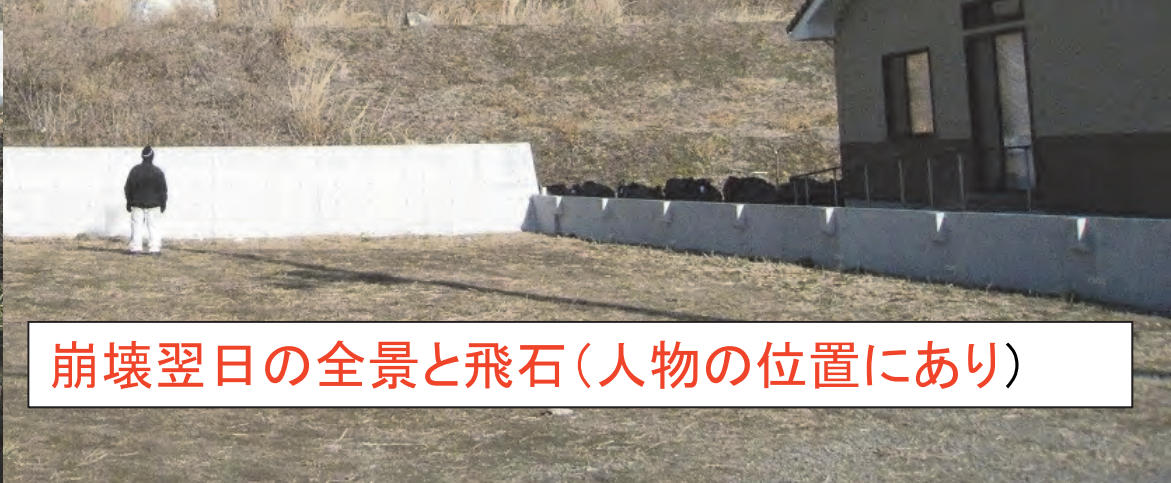
崩壊翌日の全景と飛石（人物の位置にあり）

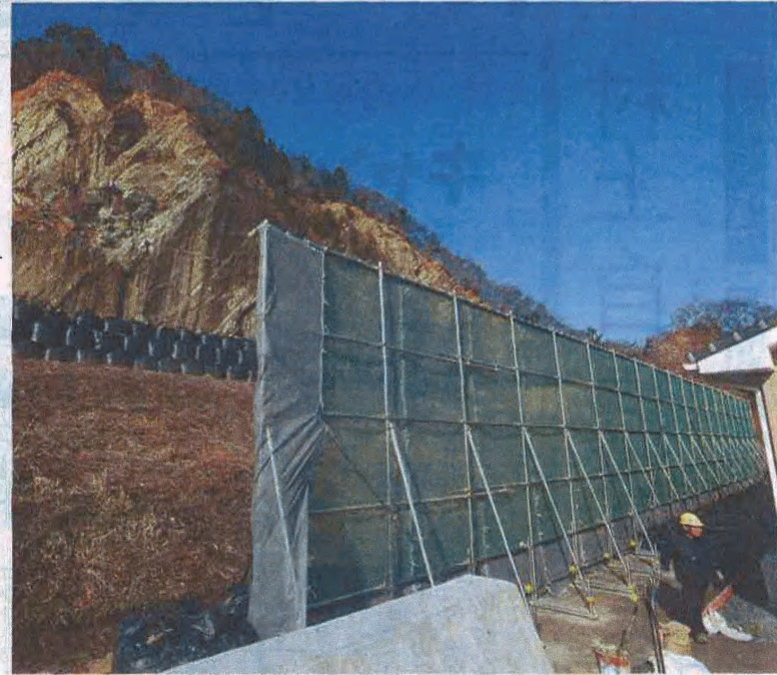
崩落現場付近に設置された防護ネットと土のう

応急対策工(簡易落石防護柵と大型土のう)による簡易落石柵施工が完了して避難勧告が9日ぶりに解除された2月24日

崩落が起きた斜面と施設の間の市道に高さ約5メートル、幅約35メートルの防護ネットを整備。金属製と樹脂製のネットを重ねて強度を上げ、土台部分は高さ約80センチの土のうを並べた。現場近くのり面には約80センチあたり、3段重ねの土のうを設置した。作業は23日までに終わり、24日は市の職員が状況を確認し、勧告解除を決めた。

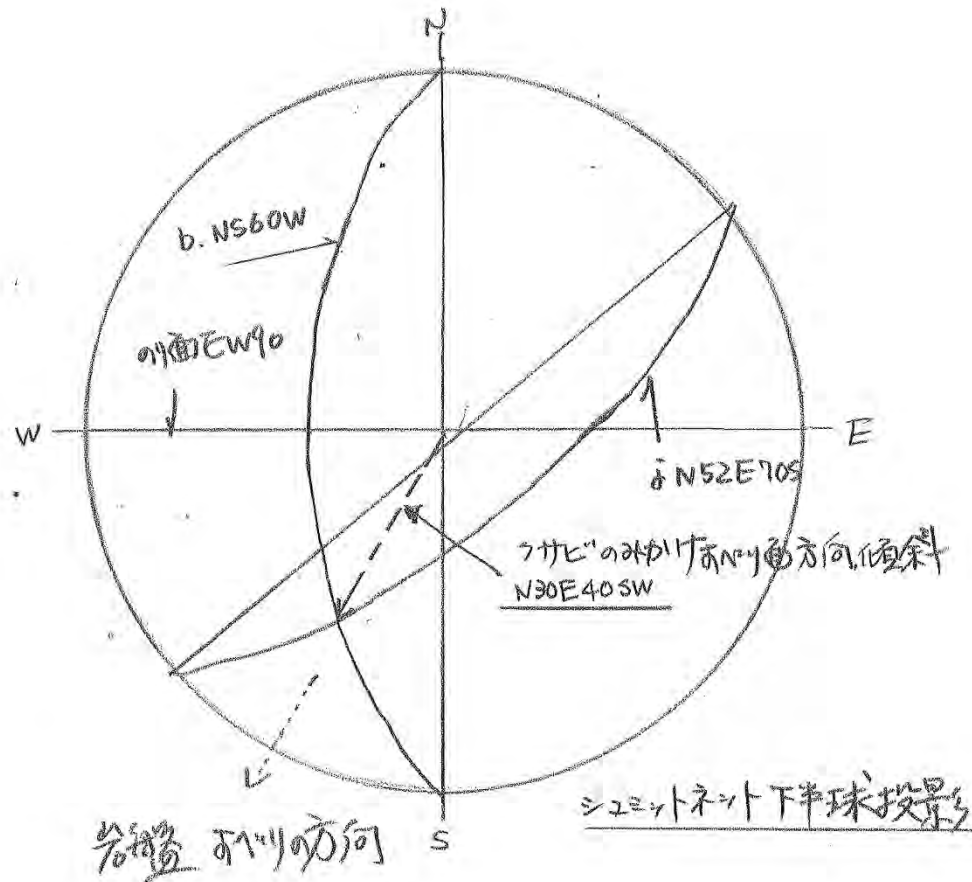
クサビ崩壊の方向と傾斜

- 2011.3.11地震時に小規模な崩壊があり岩塊が中段に残る
- 斜面全体は湧水はなくドライな状態であった、崩壊時降雨なし
- 崩壊規模は長さ約15m、幅20m体積約500立米、岩塊到達距離約70m、跳躍した飛石によりGH希慈の建物が損壊
- 崩壊箇所は土砂災害危険区域には指定されておらず、H14に急傾斜崩壊危険箇所に該当している。
- 硬質な頁岩が露出し、風化物質が薄く付着した層理面と節理面に雨水が浸透囲まれてクサビ状の不安定岩塊が流れ盤状にあって、その割れ目面の粗度が低下して、岩塊が重力に耐えられなくなって崩落が発生した。
- 崩落斜面上部に風化層や不安定あるいは安定したブロックが混在する。
- 岩塊は角ばり扁平な新鮮な面が見られ、斜面をすべり堆積する衝撃で多くの岩塊に破砕されたもので、より細かい岩塊・岩片が飛跳して下方施設の壁に穴を開ける被害が生じた。
- 応急対策工として大型土のうが設置されているが延長を長くすることを提案。

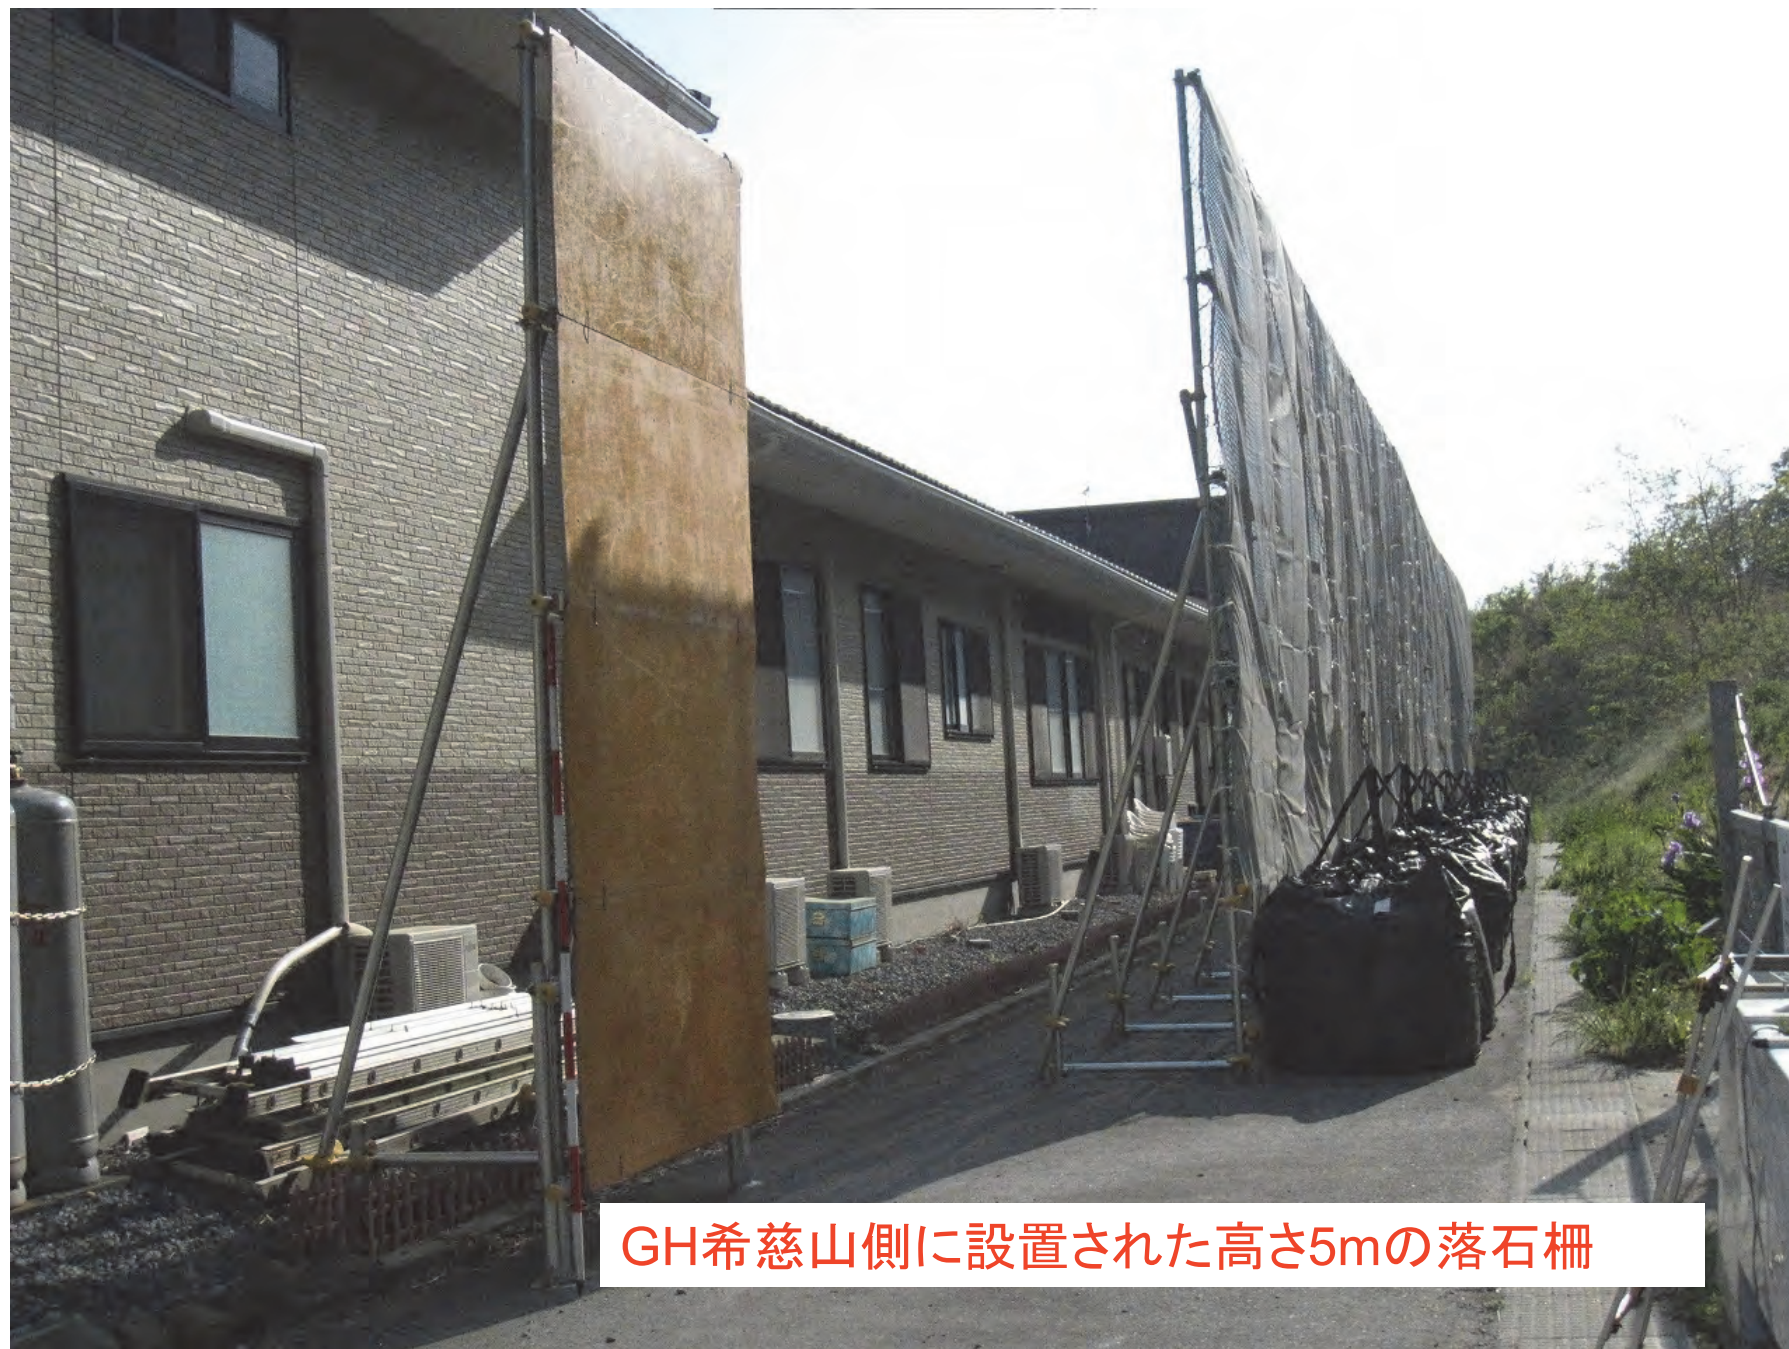
GH希慈山側に設置された高さ5mの落石柵

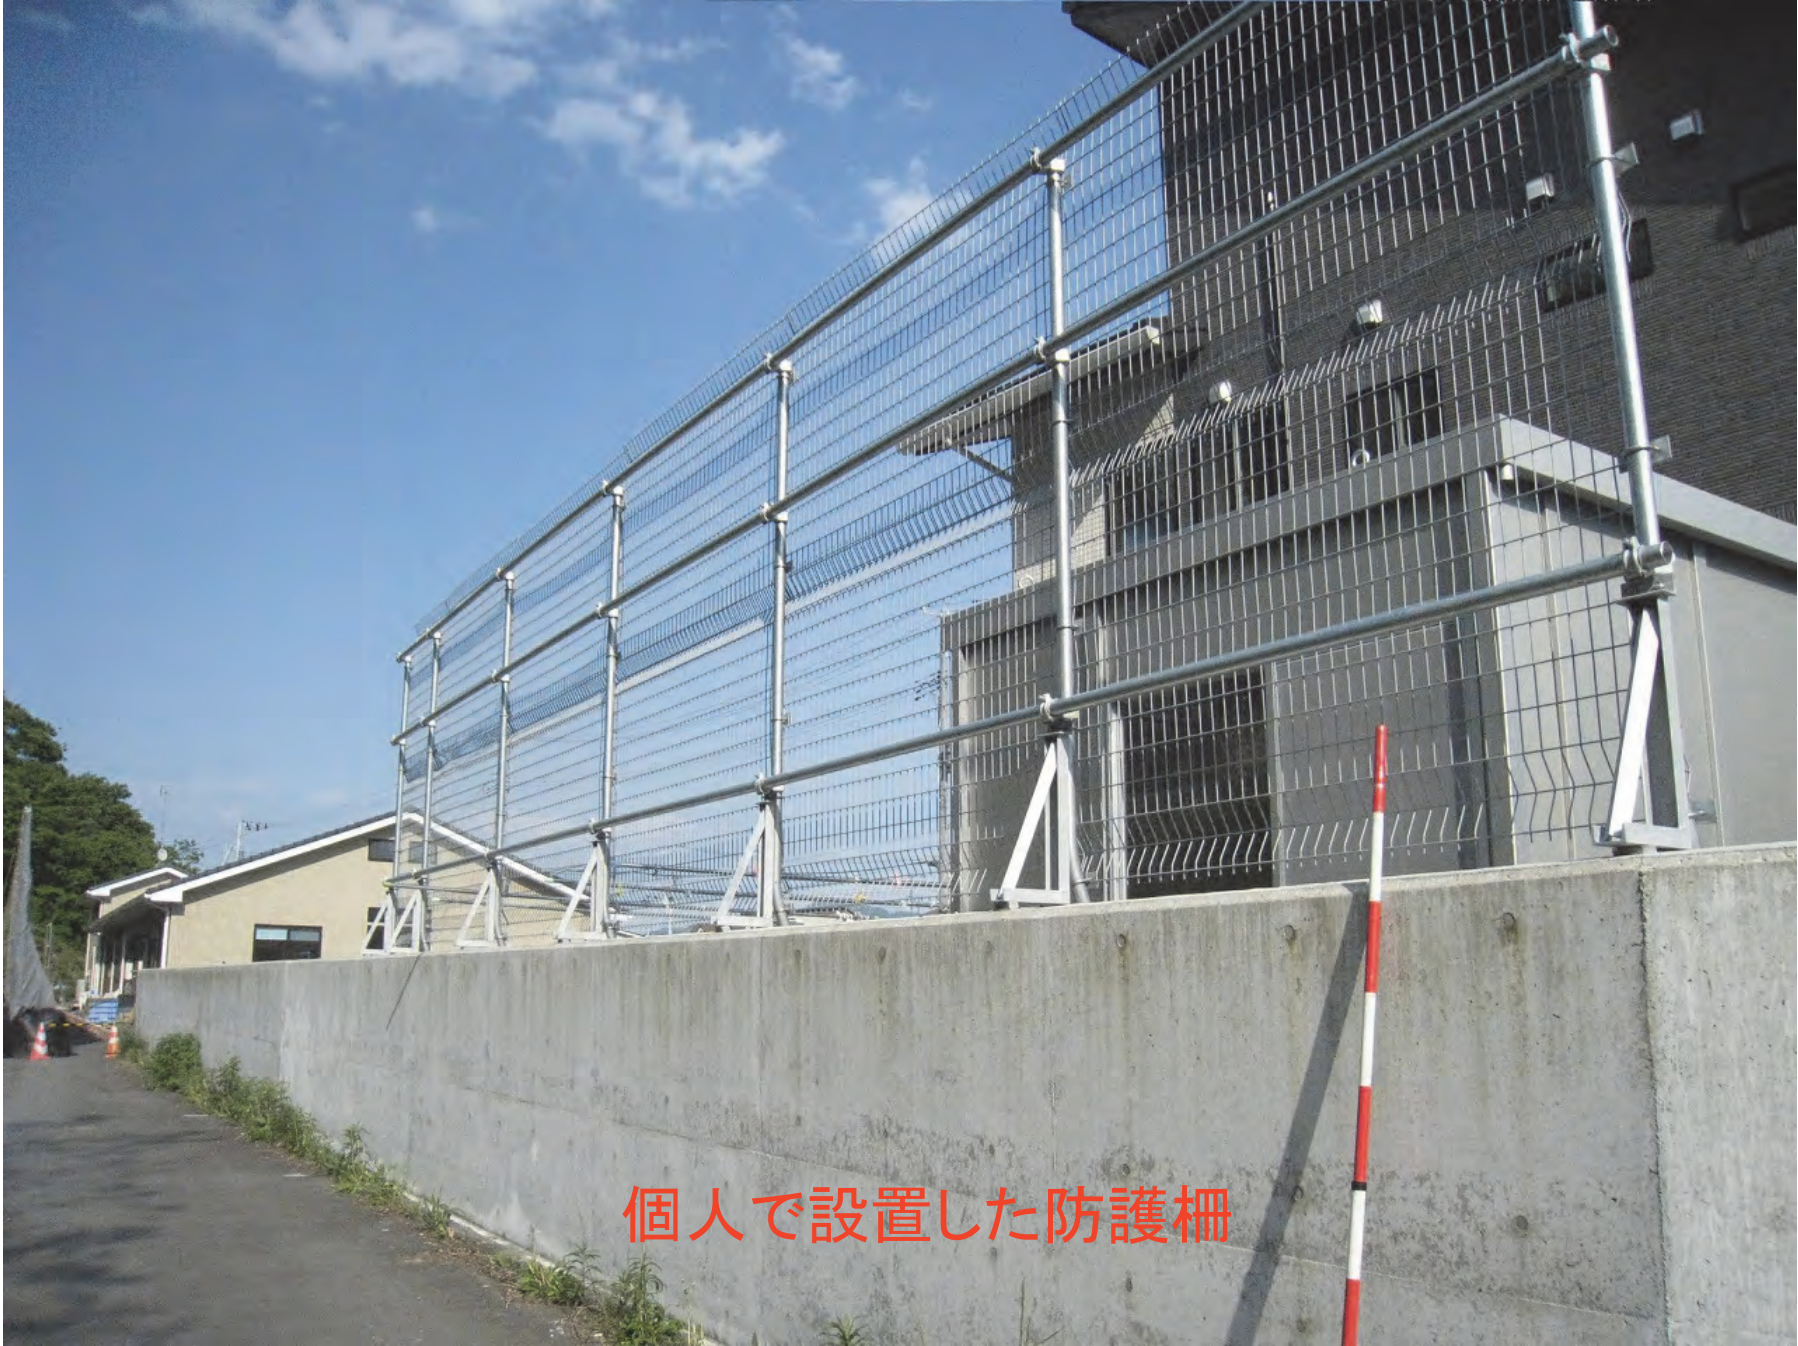
個人で設置した防護柵

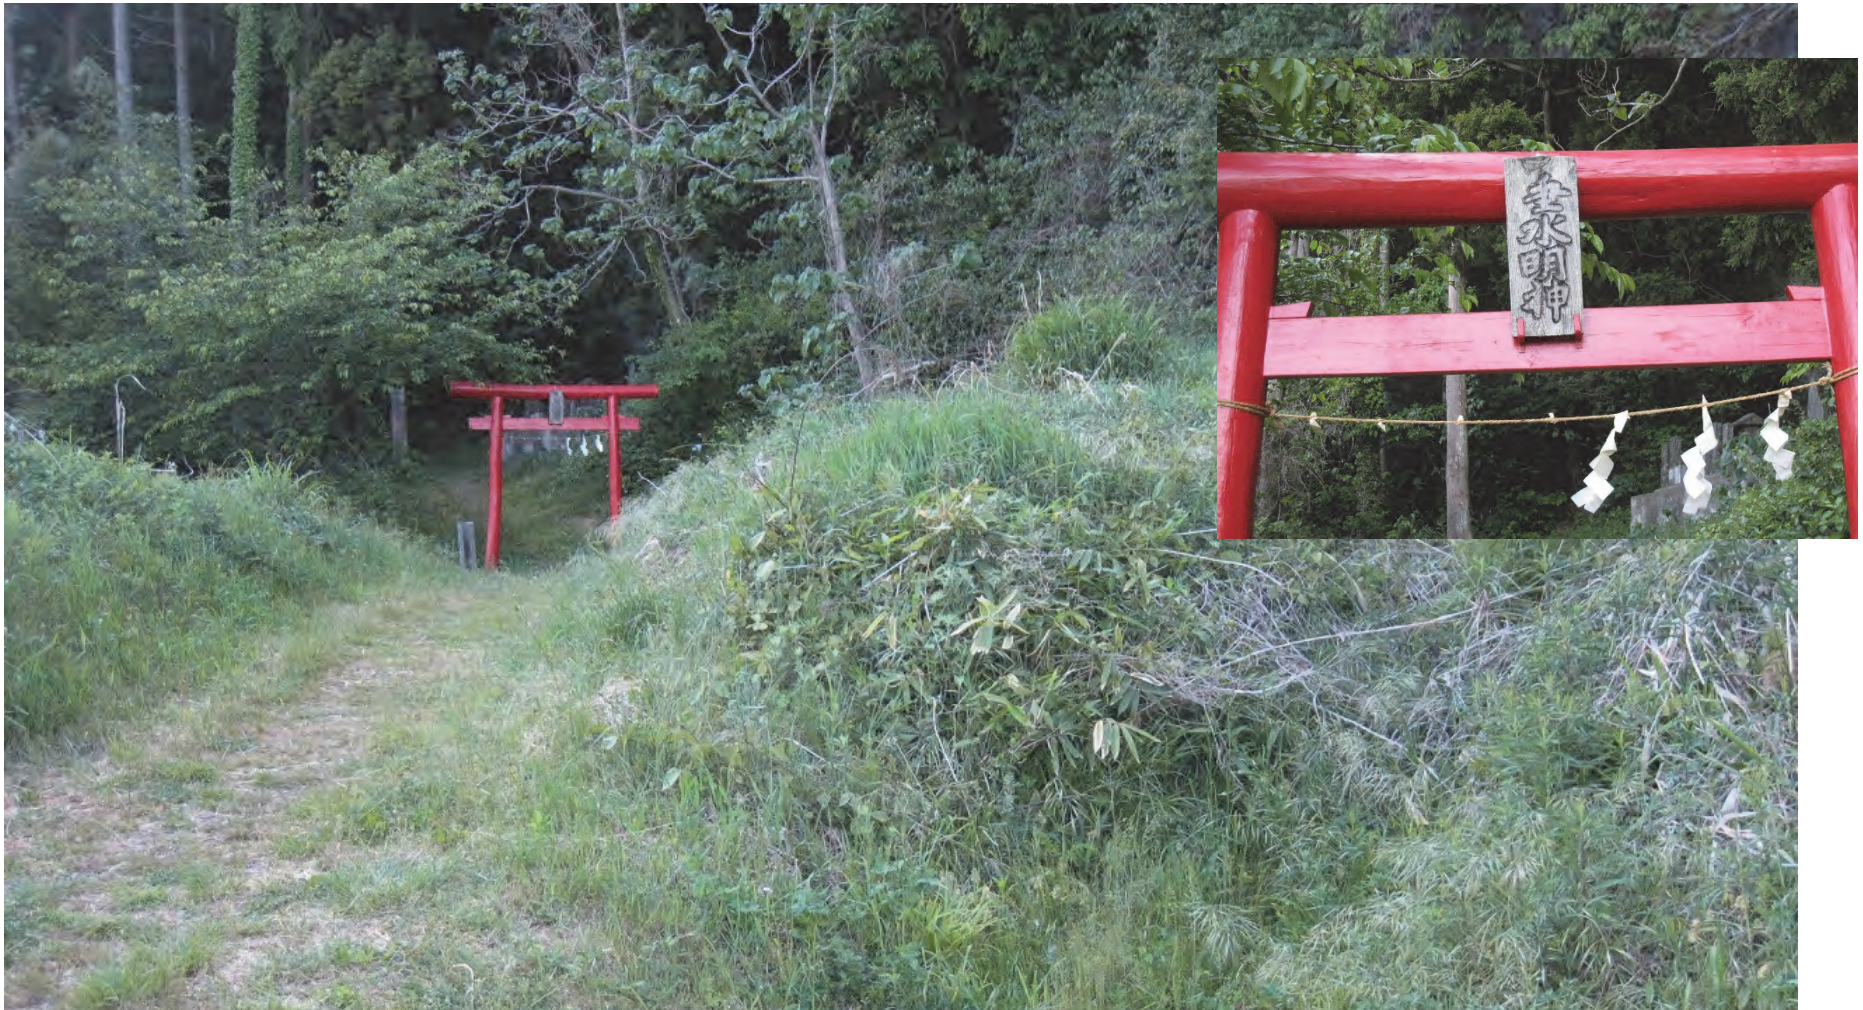
崩壊斜面より北東約250mの垂水(たれみず)神社の湧水。年中涸れない。2011. 3. 11震災後には付近住民の命の水となる。200人が集まる盛大な祭りが催される。割れ目水が豊富。

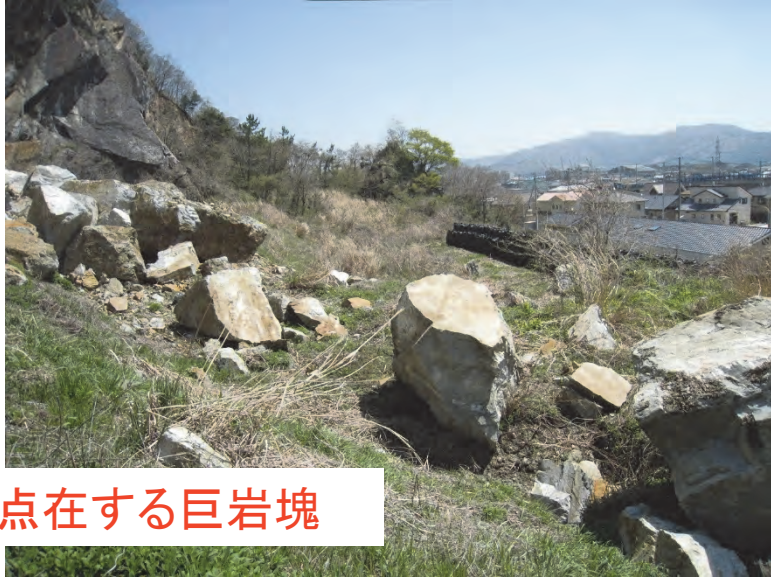
点在する巨岩塊

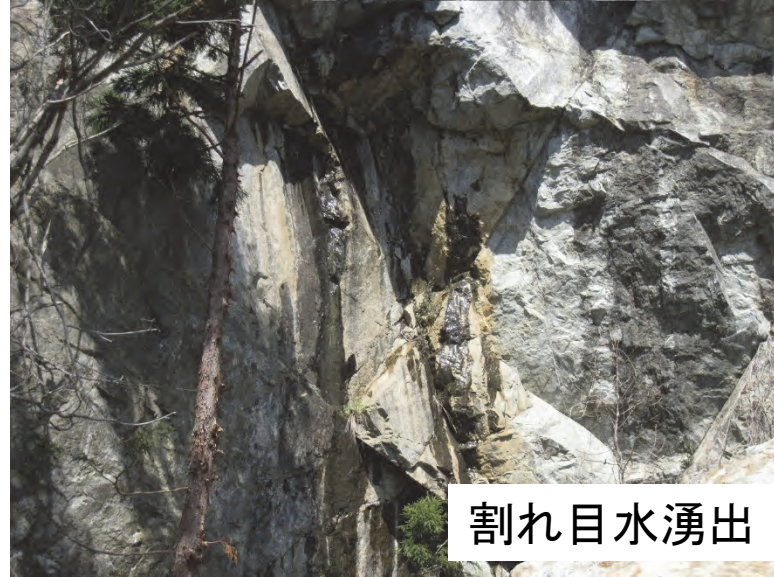
割れ目水湧出

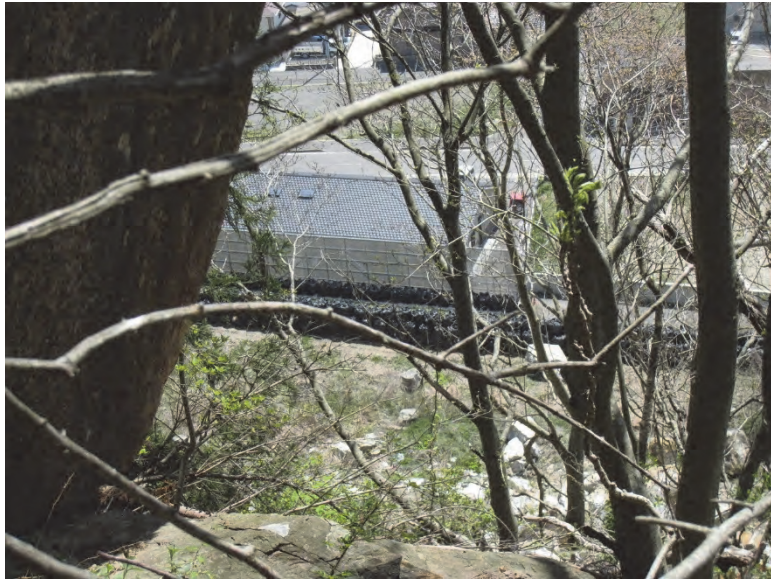
右:側壁部の段差地形

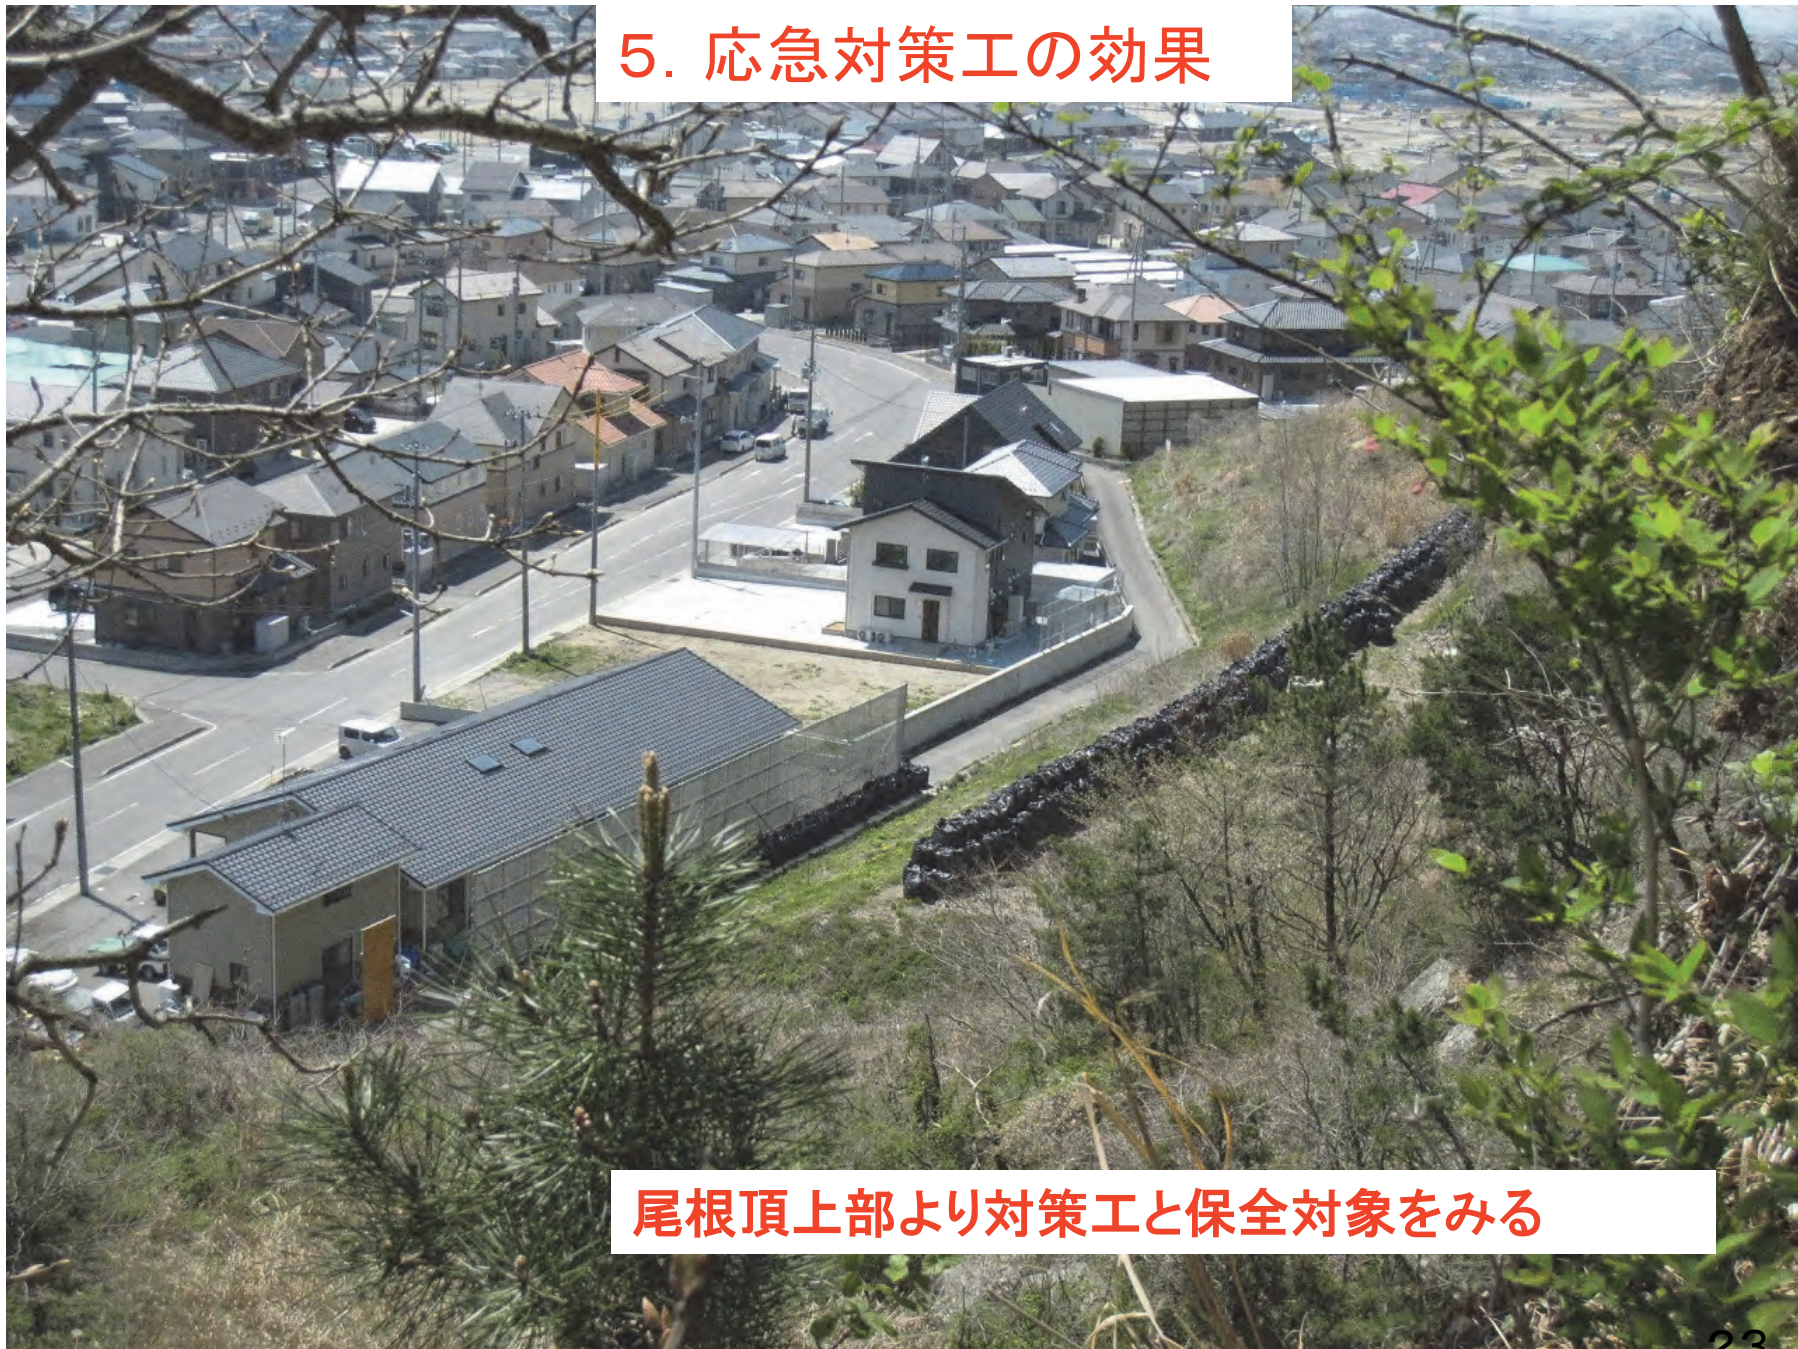
尾根頂上部より対策工と保全対象をみる

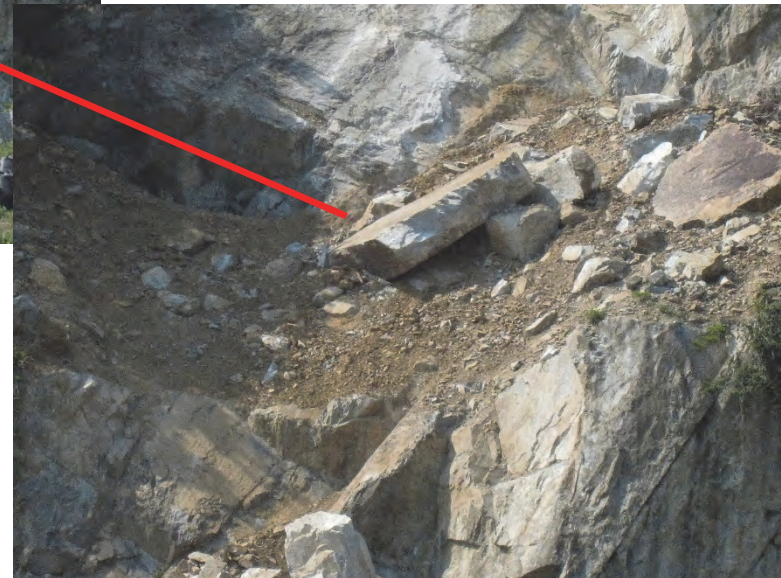
斜面上部には分離した不安定岩塊と風化緩み岩塊が残存している。また、落石崩壊が必ず発生すると推測される

5月24日朝再度崩壊する

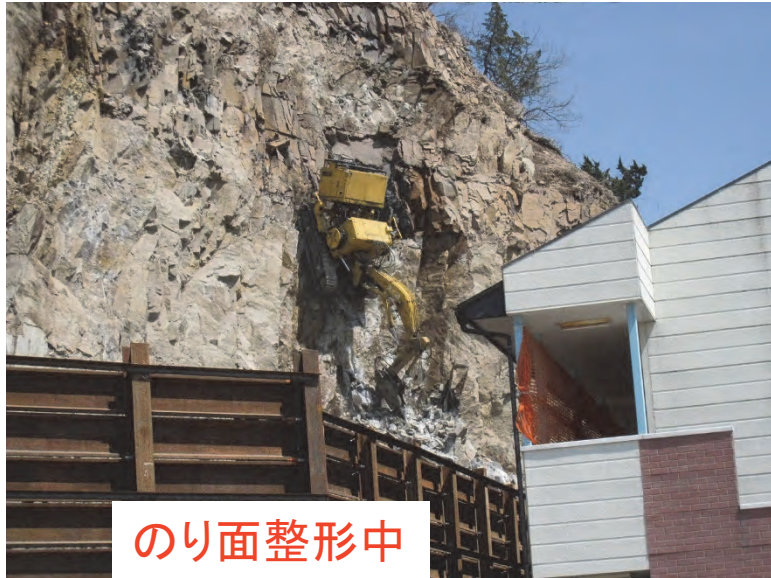
のり面整形中

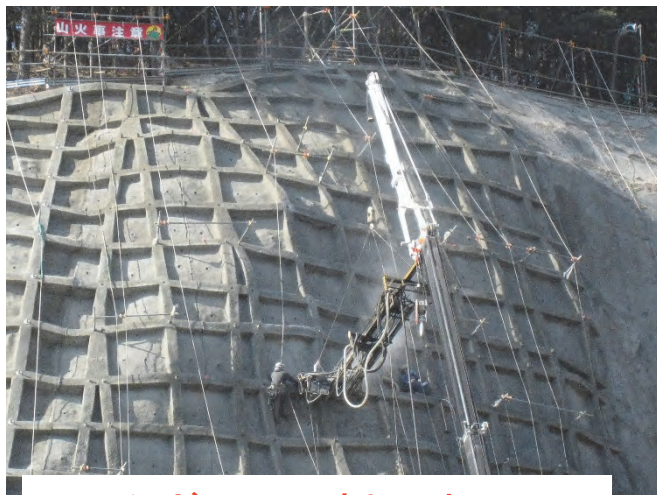
ロックボルト孔削孔中

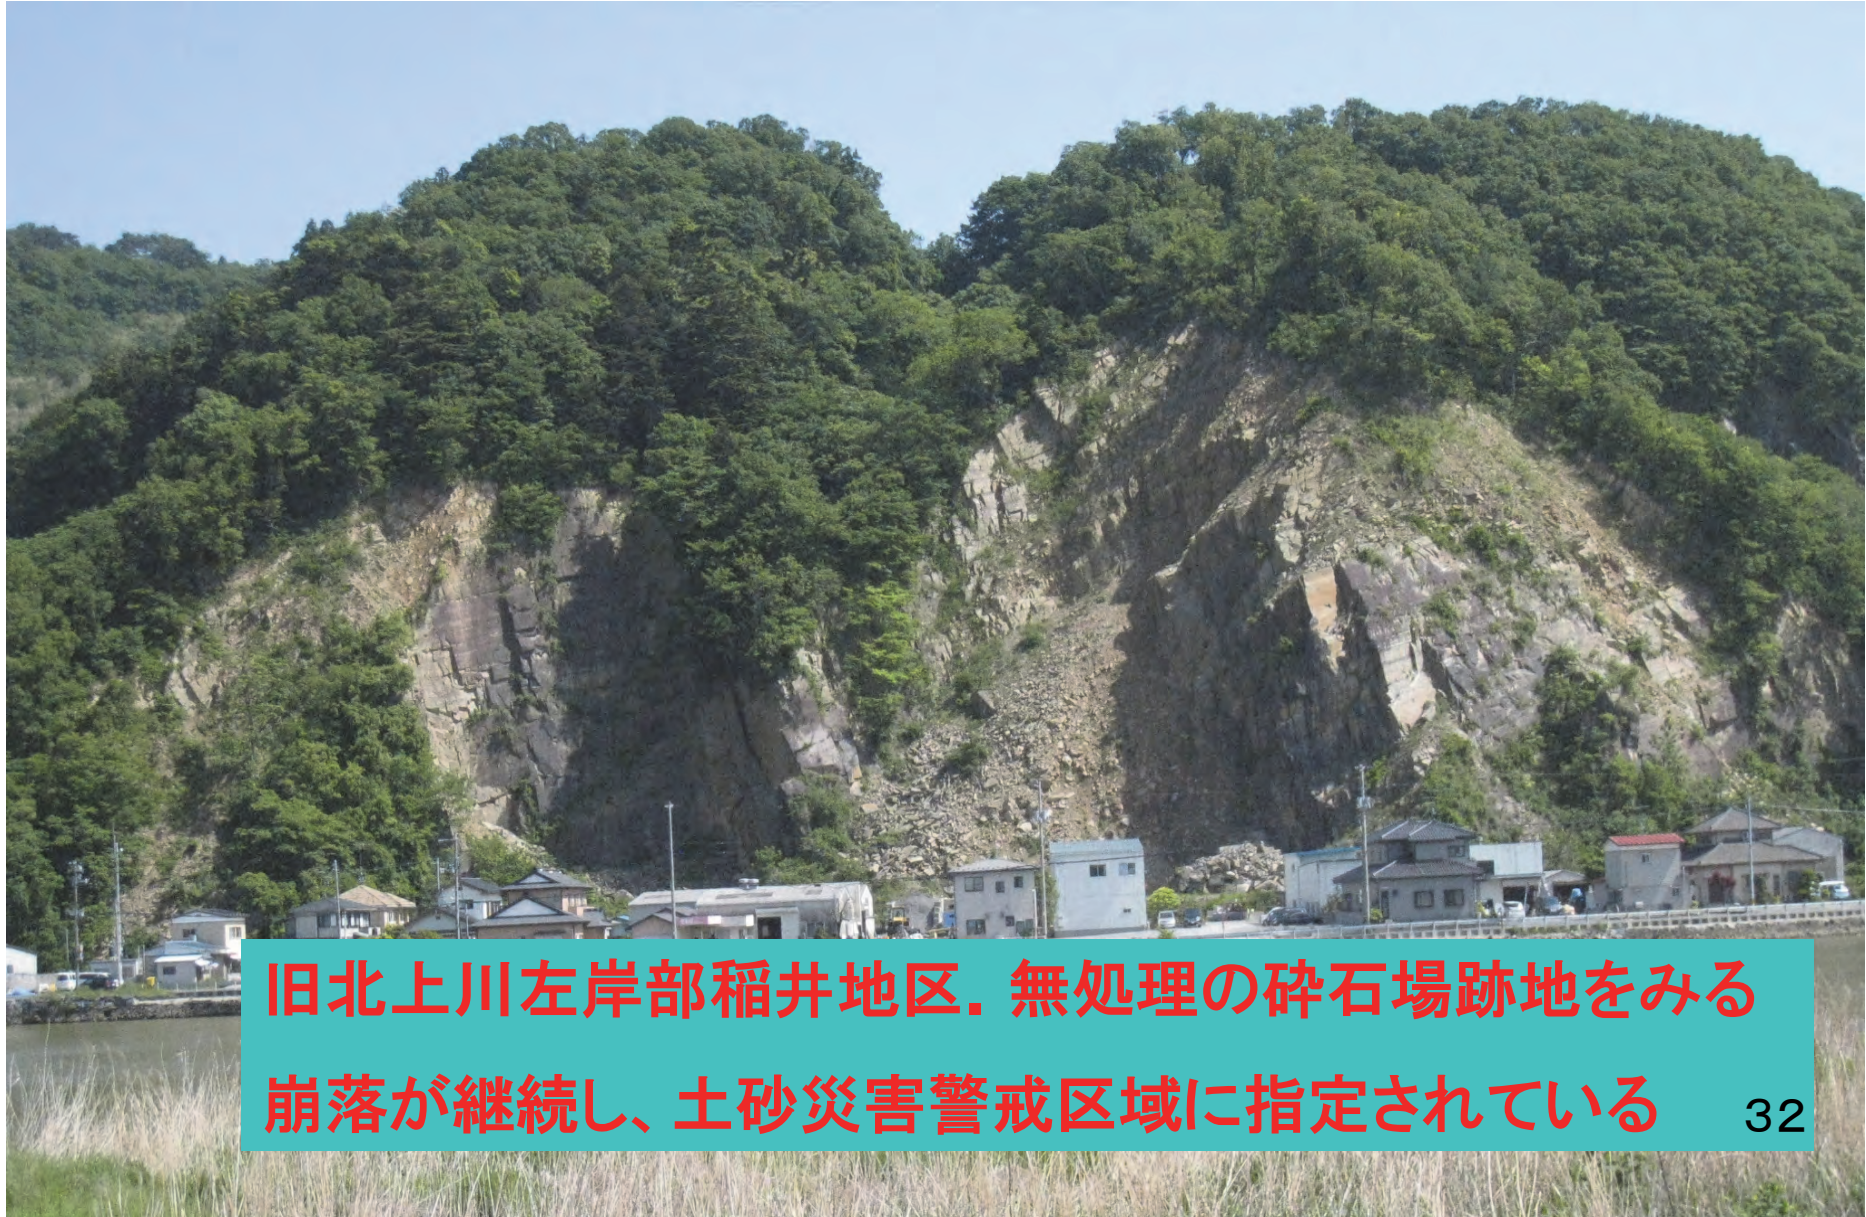
**旧北上川左岸部稲井地区。無処理の碎石場跡地をみる
崩落が継続し、土砂災害警戒区域に指定されている**
