平成 21 年度

(社) 日本技術士会東北支部 応用理学部会

現地見学会 資料

温海トンネル、矢引道路改良工事関連資料

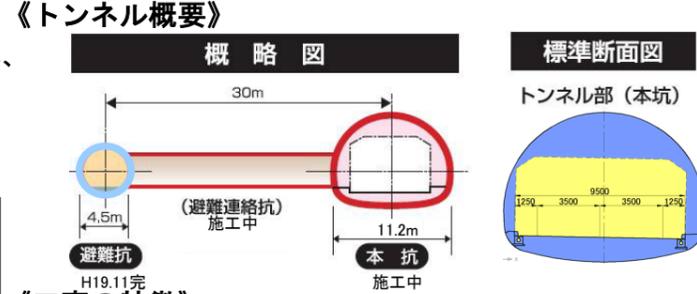
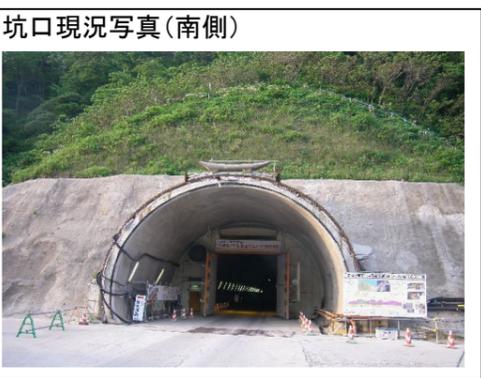
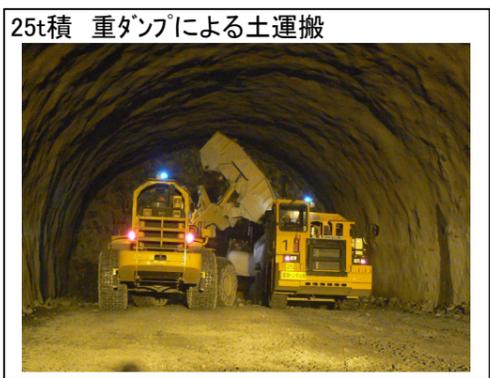
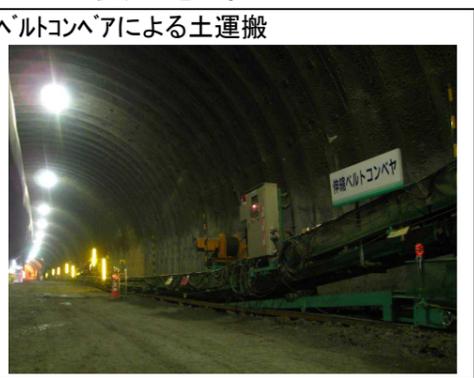
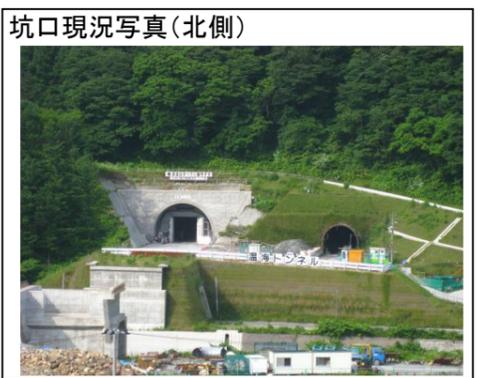
- 掘削支保工をDIIパターンにて継続中です。切羽の岩質は泥岩が右下側から出現し、徐々に増え、現在は玄武岩との互層状況です。
- 覆工コンクリート工・インバート工は継続施工中です。

- 温海トンネル南(その2)工事は、本線内通行が可能のため、土運搬を25t重ダンプトラックで効率よく行っています。
- 温海トンネル工事は、一般道の渋滞、運搬路周辺家屋の環境に配慮し延長約8kmの本線内ベルトコンベアで土運搬を行っています。
- 発破騒音に対しては、両坑口にそれぞれに2枚ずつ防音扉を設置し騒音対策を行っています。

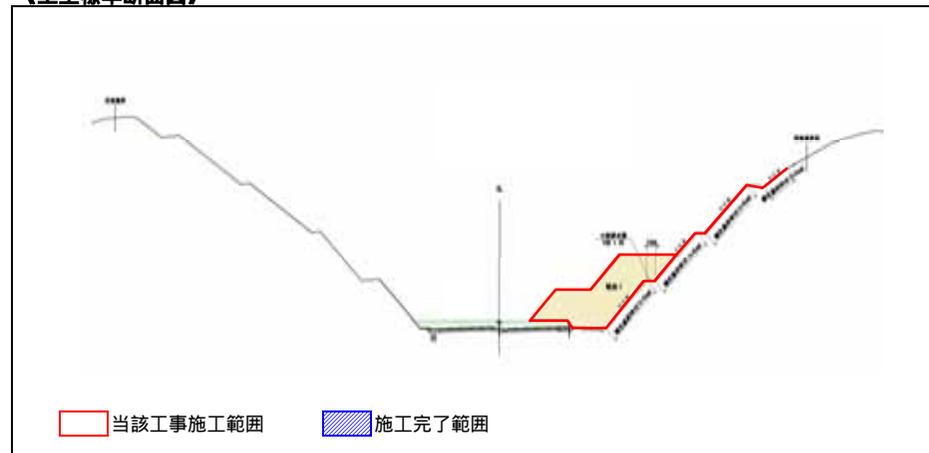
《土工標準断面図》

工事名 : 矢引道路改良工事
工事場所 : 山形県鶴岡市矢引地内
工事期間 : 平成21年 2月26日～平成21年12月10日
請負者 : 株式会社 平尾工務店
工事内容 : 施工延長 408m
掘削工 31,600m³ 側道舗装工 1,050m²
土砂等運搬 31,600m³ 立入防止柵 1,000m
植生工 14,500m² 境界杭 29本
排水工 U型側溝 803.8m・小段排水 486.5m

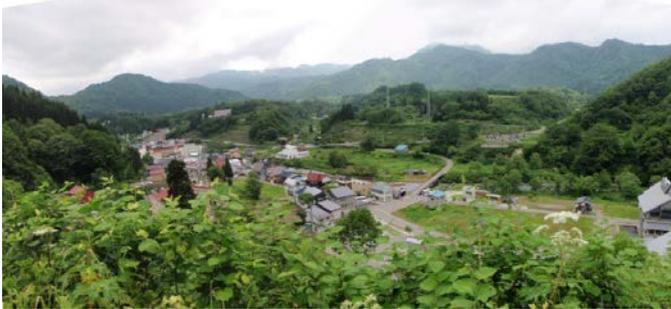
P 1 肘折地区の全景

肘折カルデラの全景がよく見えるので、ここでカルデラを見る。

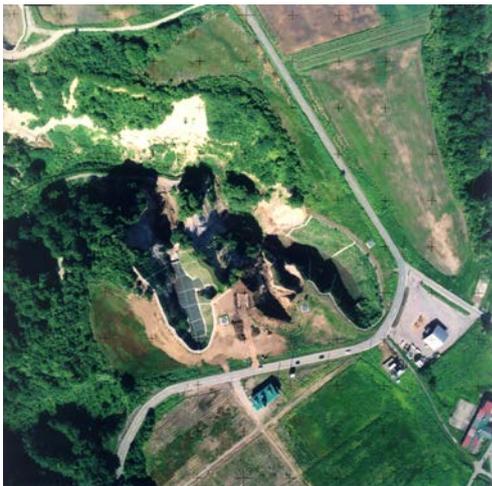
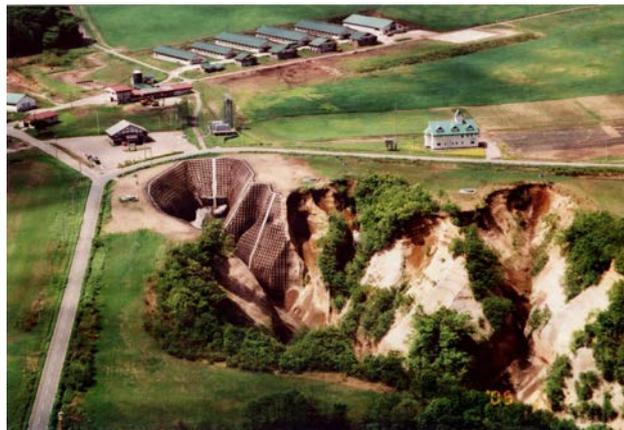
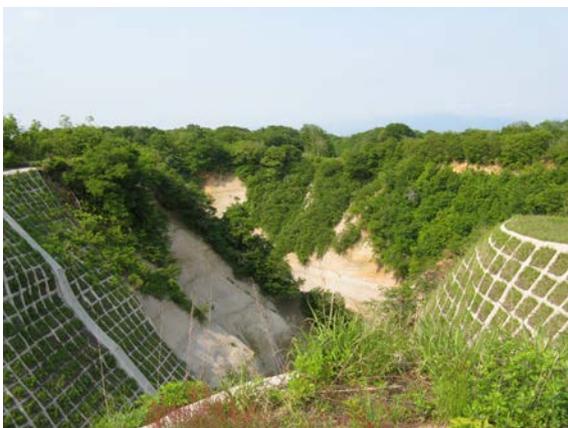
国土交通省によって施工されている。法面工・アンカー工・集水井工等。

P 2 上の2枚はヘリコプターによる撮影
(国交省撮影)

下のものは、現地で見られる状況。

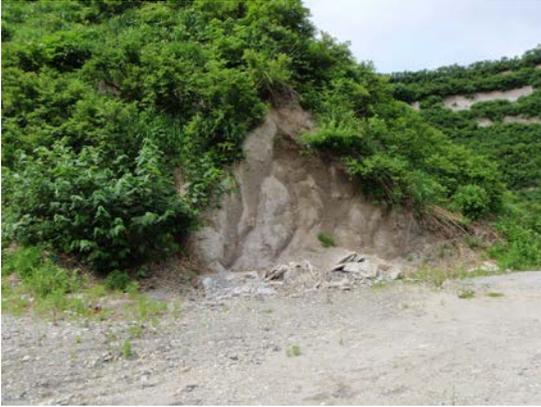
P 3 肘折火砕流堆積物

肘折火砕流の非溶結部で、著しく淘汰・円磨度不良の岩石・角張った本質岩片を大量に含む。肘折火砕流の説明をここです。採石場跡なので露頭はもっとありますが同じものです。

角張った同質の角礫を大量に含む。
比較的火口に近い。

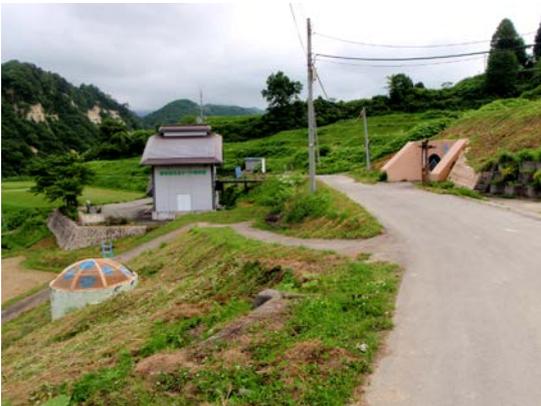
P 4-1 地すべり資料館

駐車場付近から豊牧・滝ノ沢（構造改善局所管）両地すべりの全体がよく見える。
又、集水トンネルの入り口があり、トンネルの状況や付近の地すべりについて説明する。
資料館の内部には、豊牧・平根・黒淵等国土交通省所管地すべりの概要が展示されている他、地質資料なども見ることが出来る。

建物が資料館で、右が集水トンネル

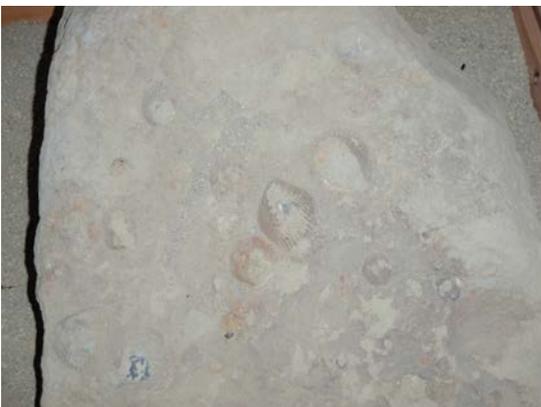
P 4-2 資料館内部に展示してある岩石サンプルの一つ。貝化石が含まれている。このほか柱状サンプルなどもある。

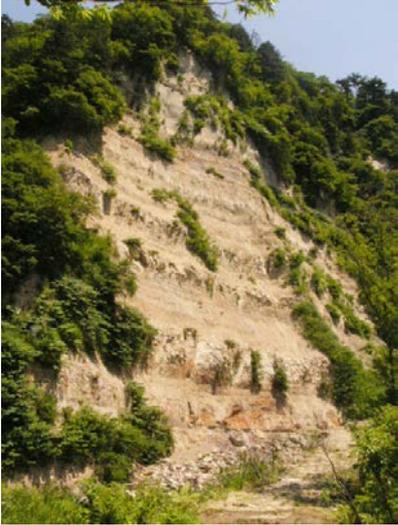
P 5—1 横道沢の露頭 上流部

横道沢は、豊牧地すべりの末端の河川で、右岸側は高さ 50～100m の急崖が連続し、地すべり母岩の良い露頭がある。

古口層上部～野口層、地すべり母岩からなる急崖

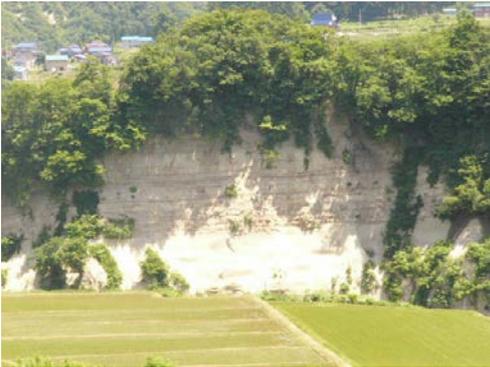
P 5—2 横道沢の露頭 中流部

野口層中～上部層

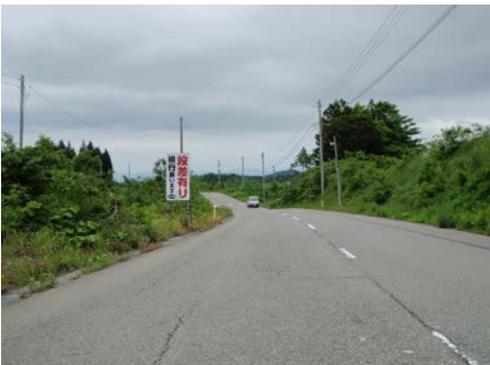
P 6 国道 458 号の変形

平成 3 年に生じた国道の亀裂陥没などを見学・説明。(南山地すべり一林野庁所管一頭部)

車と看板がある付近が滑落崖で、落差は平成 3 年当時 5～7 m に達した。又、当時の道路は看板の左側にあった。

現在も亀裂や落ち込みは見える。

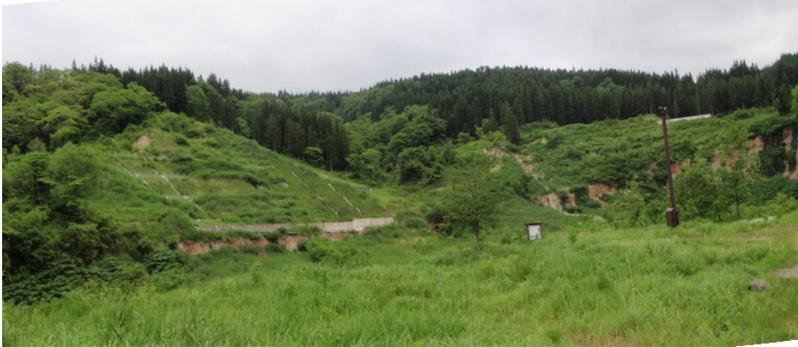
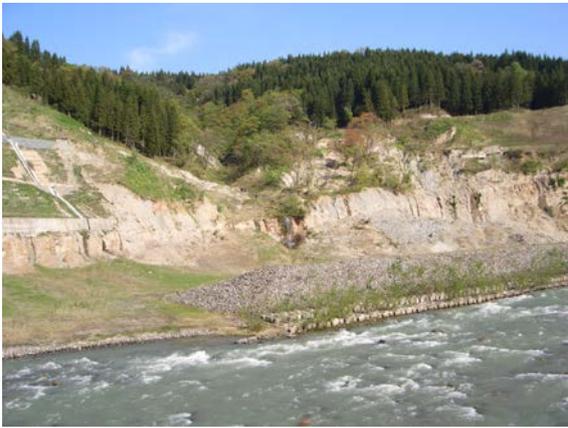
この部分は林野庁所管の南山地すべりの末端であるが、斜面整形工・集水トンネル（入り口を見る）・アンカー工・押さえ盛土工等大規模な地すべり対策工が施工されている。又、柳淵ダム（砂防ダムー国土交通省）も合わせて見学する。

P 7-1 銅山川から見た末端の状況
押さえ盛土工・法枠工・斜面整形工等。
川沿い、特に上流部では地すべり母岩が良く露出する。
(上の写真は現在・下の写真は平成5年撮影)

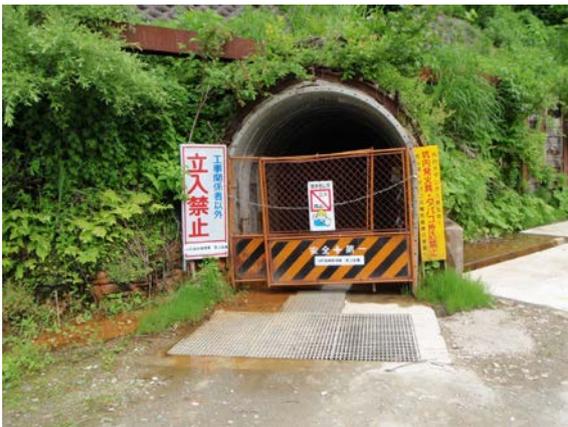
P 7-2 南山地すべりの末端に施工されている集水トンネル。毎分1トン程度の排水がなされている。

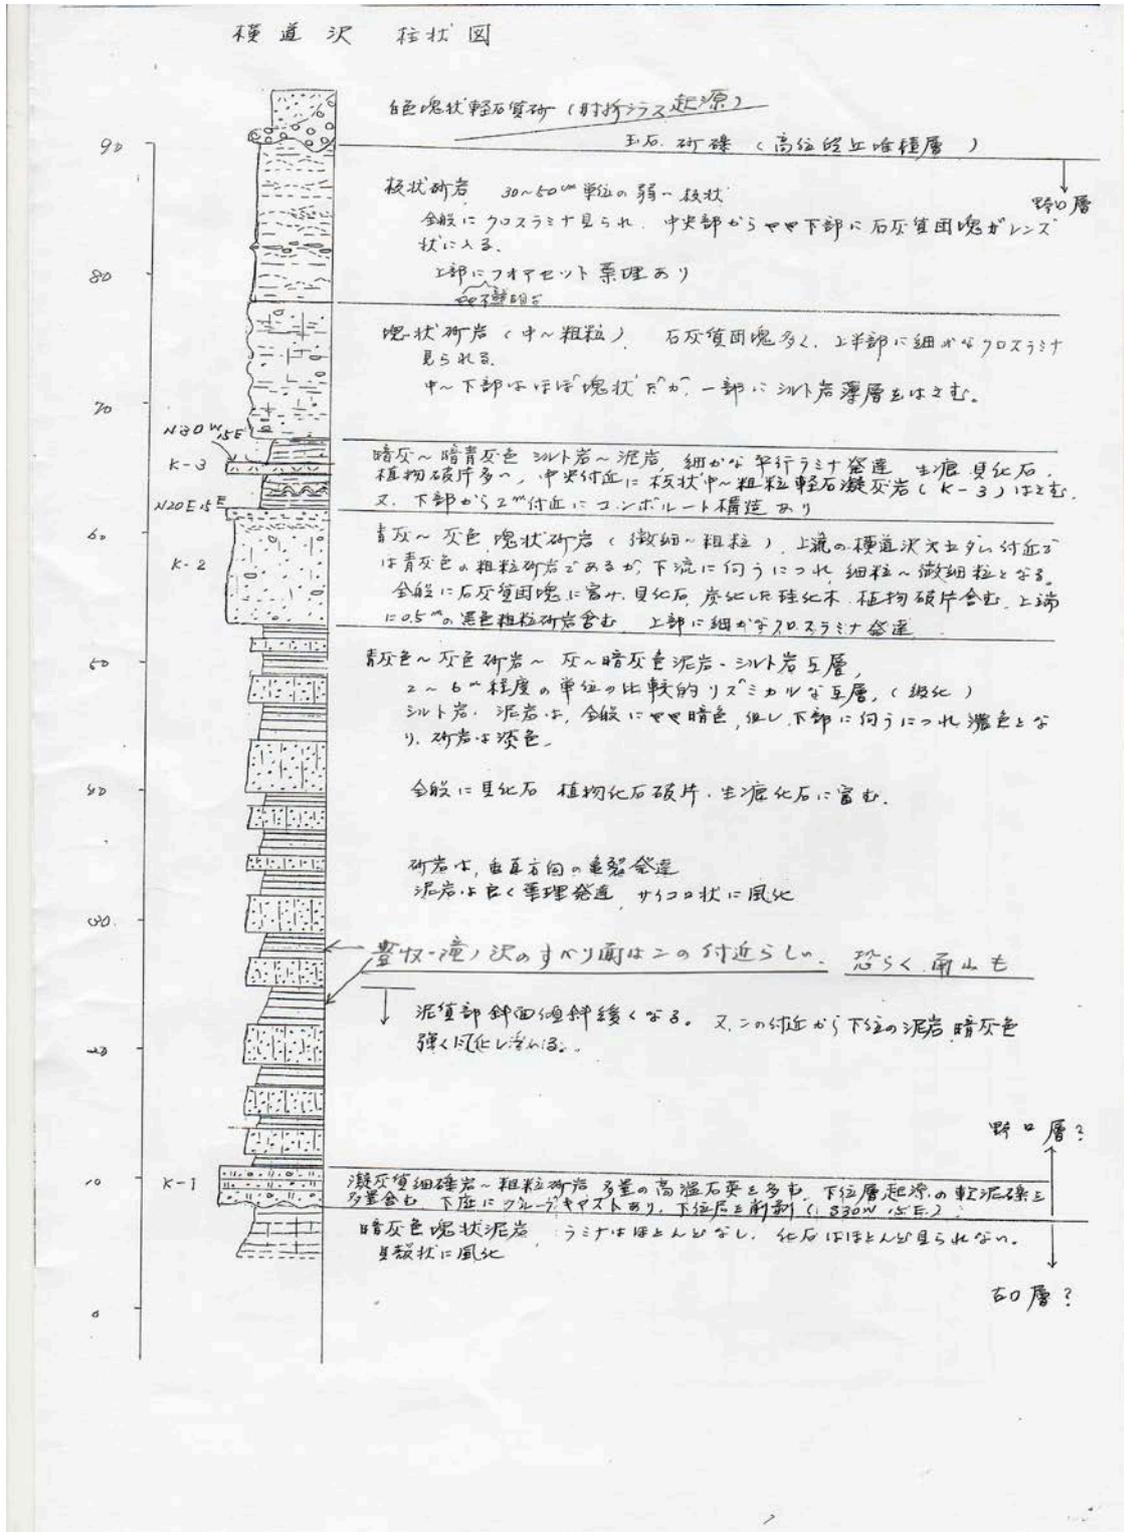
2 横道沢柱状図

(以上の2枚は、本田の個人的資料ですのであまり信用しないで下さいー平成5年~7年頃作成したメモ程度のものです)

(なお、これら露頭の柱状図及び層序表は末尾に添付)
