(社)日本技術士会東北支部 応用理学部会

平成 22 年度現地見学会

## 岩手・宮城内陸地震のその後

～発生メカニズムと災害復旧～

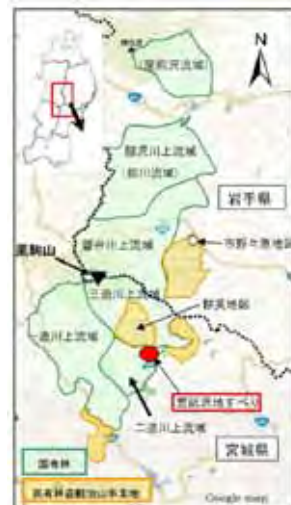
## ■荒砥沢地すべりの概要

荒砥沢地すべりは、平成20年6月14日に発生した岩手・宮城内陸地震による山地災害のうち、最も大規模な地すべりである。その規模は斜面長約1300m、幅約900m、面積約98ha、すべり面の最大深度は100mを超える。

すべり面傾斜角は末端部で1°程度、中腹部から上位で-1°程度と極めて緩く、移動距離は最大300mにも達し、地すべりブロック地内では3列の陥没帯と陥没帯間の2列のリッジが形成され、末端部や右側壁部のブロック縁辺部では、溪床の埋積や移動土塊の激しい変形が発生している。最大約150mにおよぶ滑落崖の形成、地すべり末端部や右側壁部での隆起帯・擾乱帯の形成、またこれによる沢の堰止めや湧水による湛水の形成といったことが発生している。不安定土砂発生量は約6,700万m<sup>3</sup>に達する。

- ・地震前には、移動方向の異なるA地すべりとB地すべりがみられる。
- ・A地すべりは陥没帯やリッジの並びから、3区分される。
- ・地震後地すべりは、A-1ブロックとその冠頭部を主体とし、A-2ブロックとB地すべりの一部を含んで滑動した。
- ・冠頭部の拡大部分の左半分は、開口亀裂と推測される沢地形に沿う。
- ・地震時地すべりは、明らかにB地すべりと移動方向を異にする。

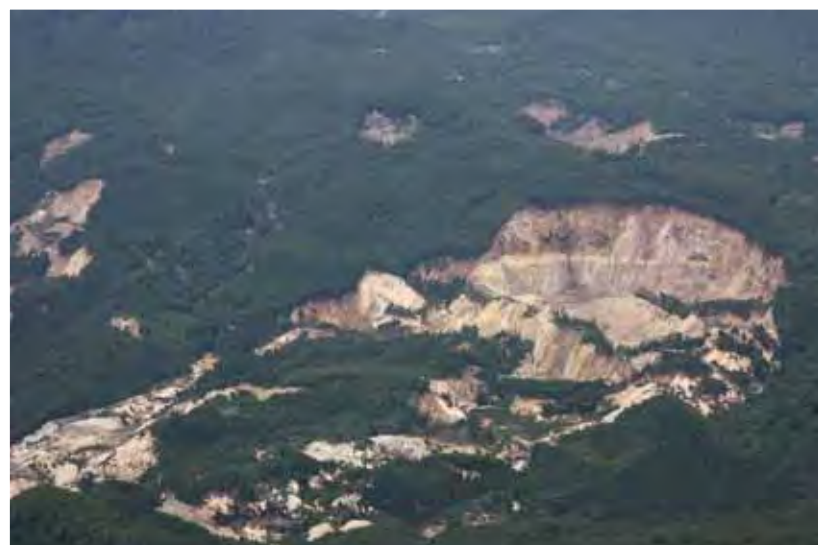
地すべり全景写真（地すべり左側壁側上空から頭部方向を望む）

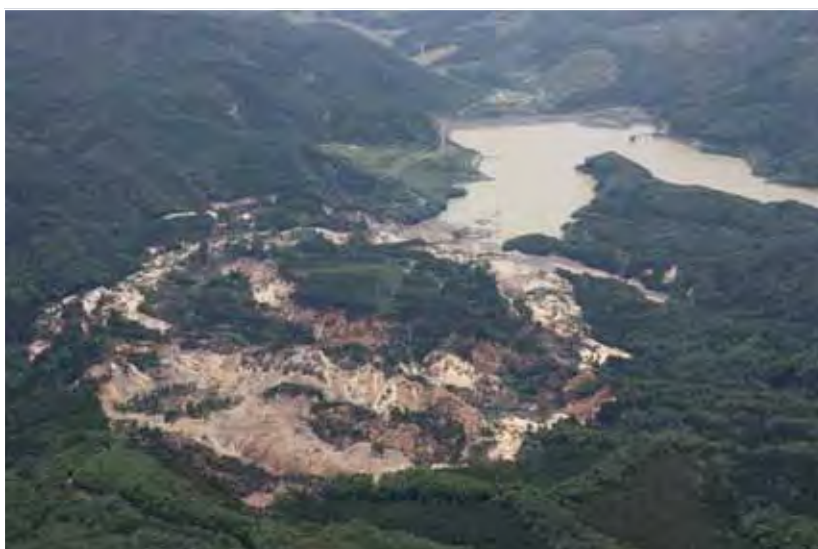
地すべり全景写真(地すべり頭部上空から荒砥沢ダム方向を望む)

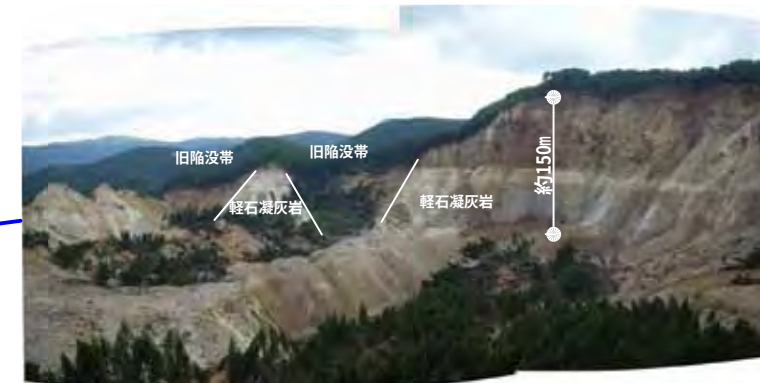
頭部滑落崖（滑落崖の比高は最大で約150mに達する）

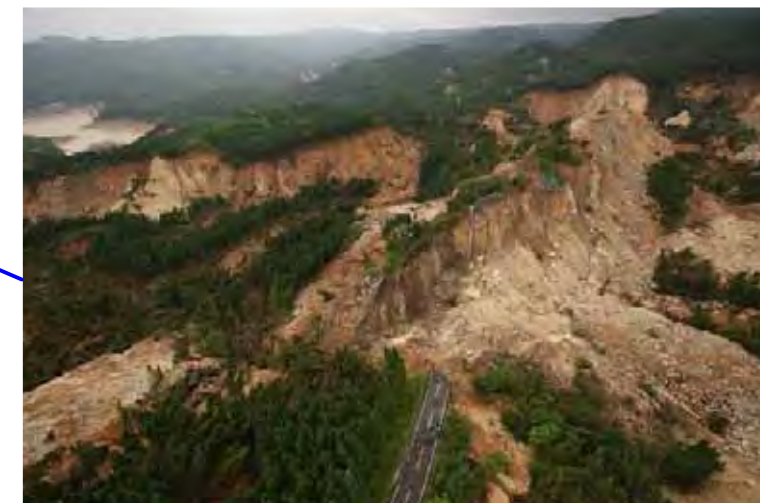
寸断された市道荒砥沢線

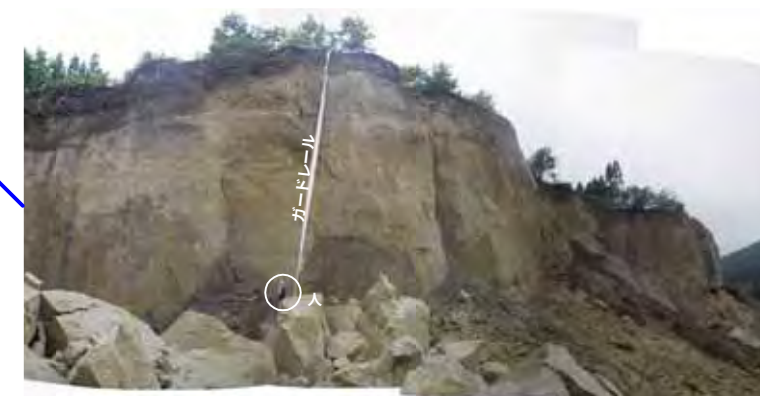
中腹部の滑落崖（ガードレールが垂れ下がり、道路が寸断された）

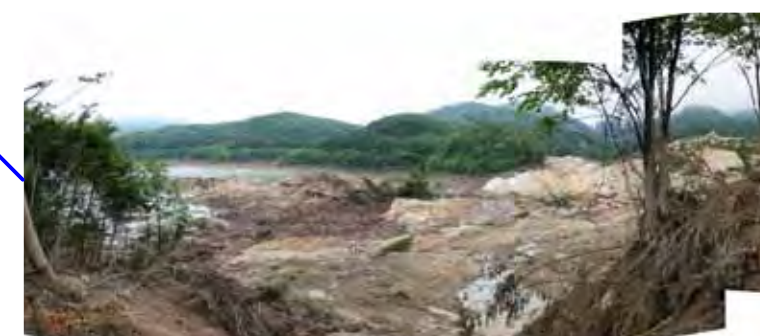
ダム湖へ流出した移動土塊
