降雨装置を用いたまさ土における 斜面崩壊実験

応用理学部会 技術サロン

土砂災害共同研究報告

— 地質学的に見た土砂災害のわかりやすい前兆現象の研究 —

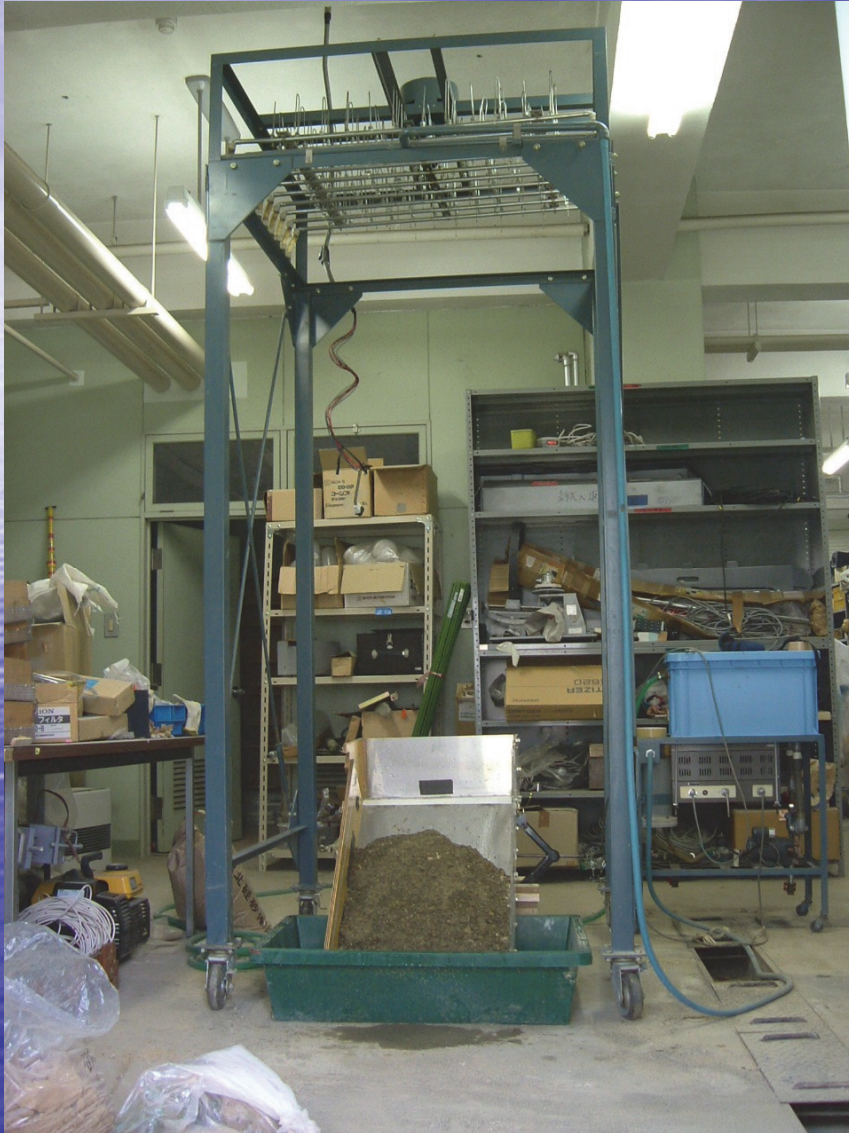
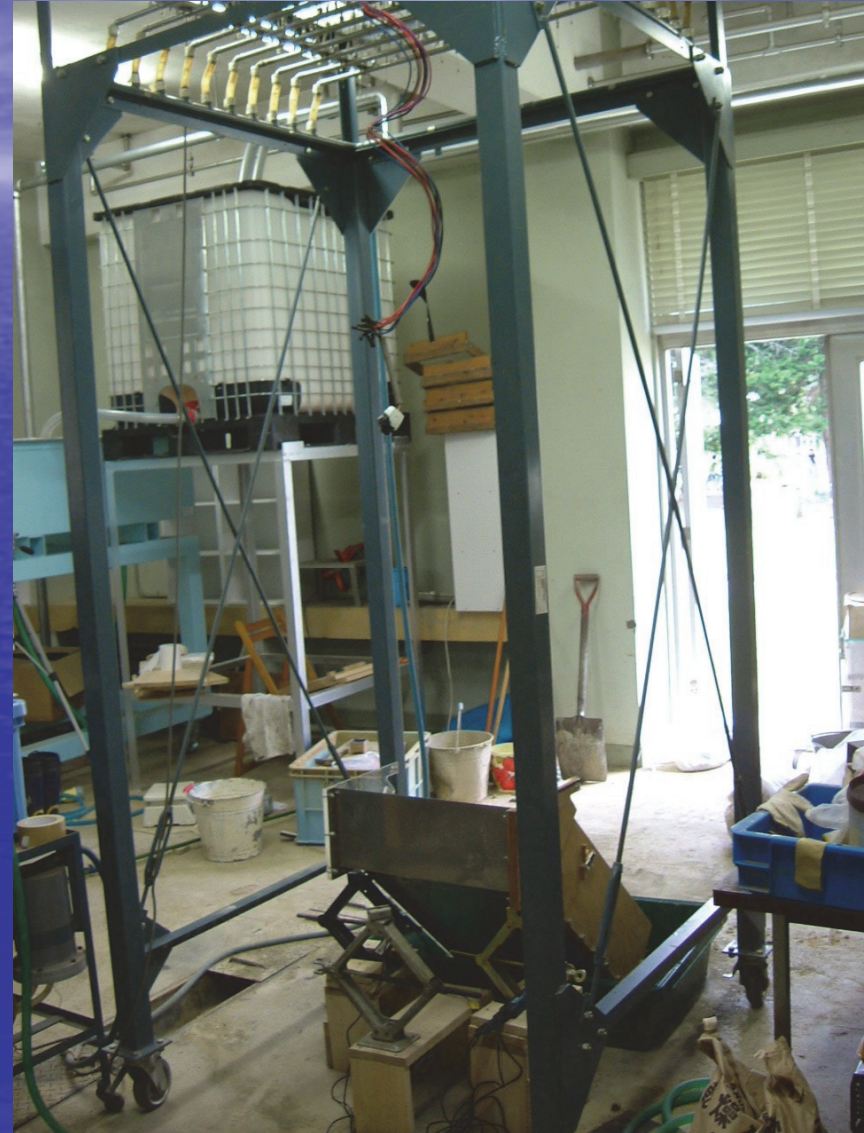
実験装置

実験用試料: 姫神岩体のマサ土

ビデオによる状況撮影

土壌水分計による土壌水分測定

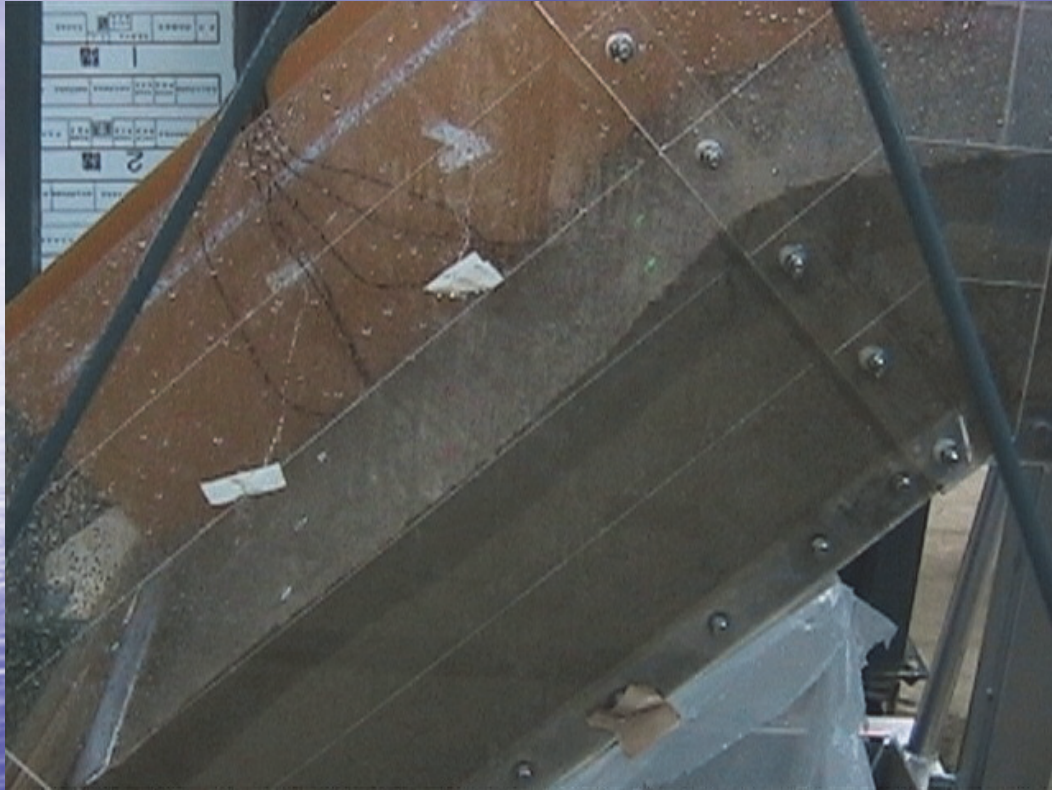
供試体枠

室内実験基本スタイル確立
(厚さ20cmの供試体枠製作、計測項目の確立)
崩壊に至る場合の土壌水分状況の把握

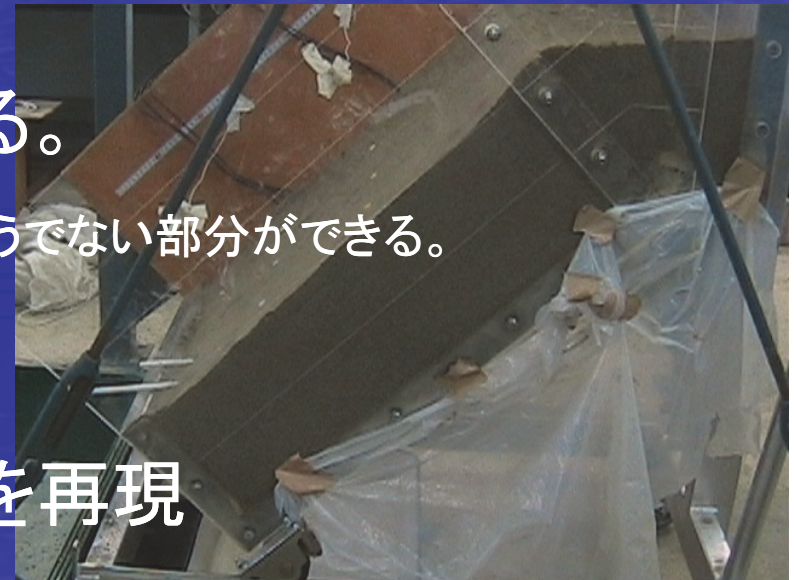
天板の条件:

集水域を広げるため、折る。

折らないと降雨の当たる部分とそうでない部分ができる。

斜面下部の「水」の条件:

水を張らない(排水)。

→道路法面の状況下を再現

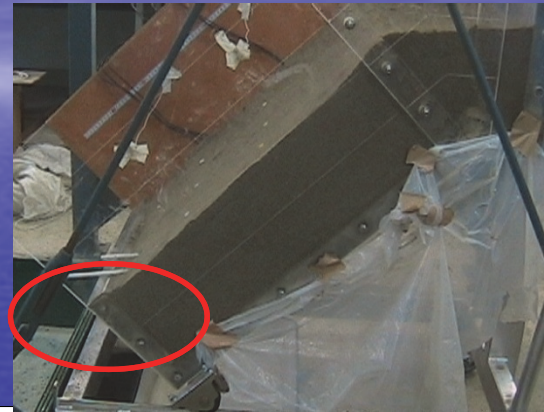
2006-08-30 累積流量

供試体枠による崩壊実験例 (出水量の変化:20cm)

この場合は、出水流量が安定したら崩壊
→出水し始めたら崩壊する場合もあり。

崩壊発生前に出水が始まるないし出水が多くなる。

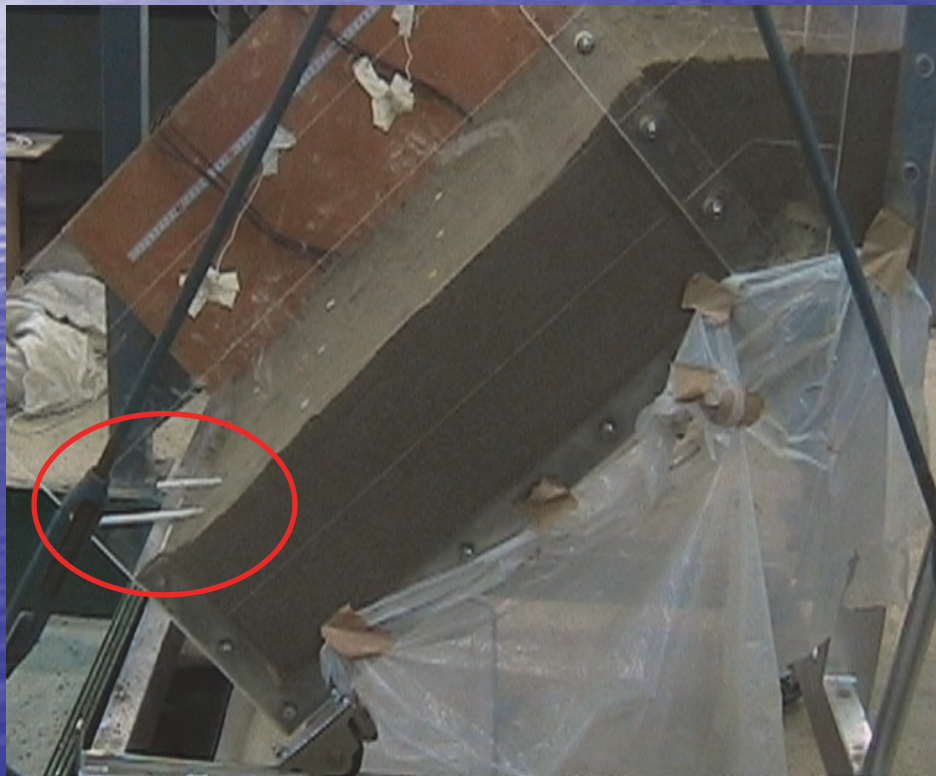
パイプを刺した崩壊実験

内径: 6.5mm
傾斜角: 8°
径2mm孔: 16個

実験写真(正面)

崩壊様式、崩壊時の土壌水分状況、出水状況は、
今まで通りであった。

しかし、パイプからの出水は確認されなかった。

出水が発生しているので、今回のパイプは不適？
