# トンネルの施工事例

## とくに抗口部の補助工法〔H8施工〕

技術士会応用理学部会

第1回技術サロン

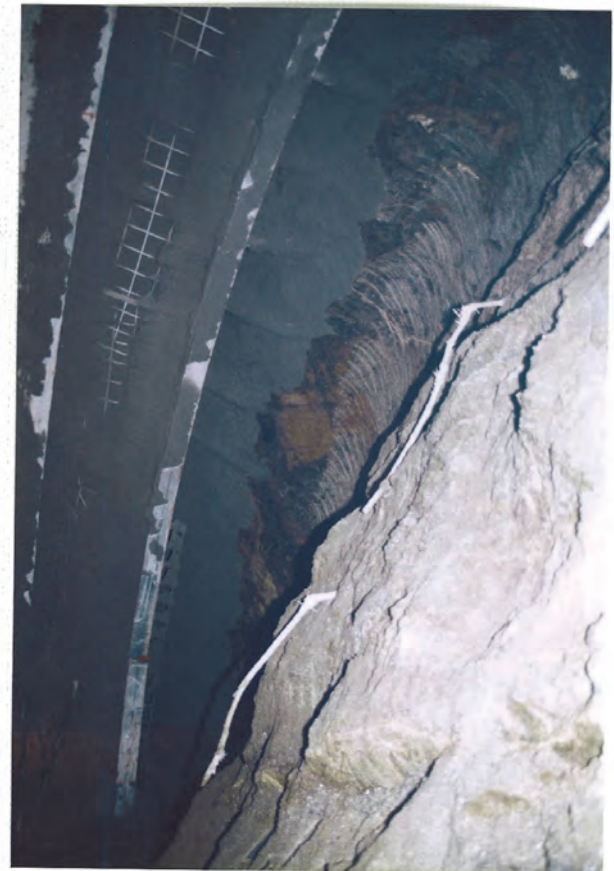
核残しで切り羽鏡に  
ファイバーボルト施工

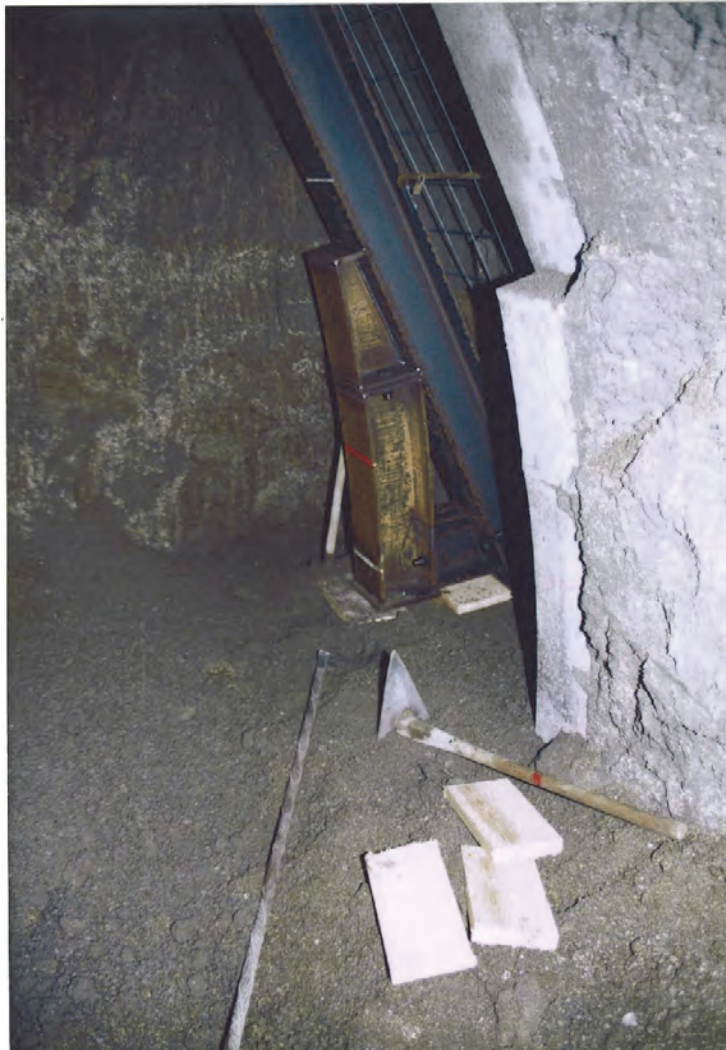
明かり巻部のウイングリブ施工
