地震防災講座 「防災マップをつくろう」

地震講話① 仙台市東部市民センター 周辺の地盤と地震災害 -'78宮城県沖地震を振り返って今を見る-

(社)日本技術士会東北支部

H19.4.7

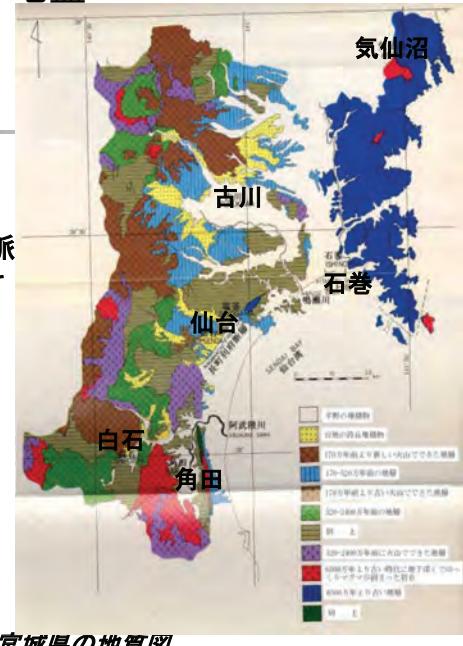
1.1 宮城県の地盤

・宮城県の地形:
山地;北上山地、阿武隈山地、奥羽山脈
平野・丘陵;中央低地帯の4地域に分けることができます。

・硬い岩石:北上山地、阿武隈山地
・やわらかい岩石:奥羽山脈、丘陵
・未固結の礫・砂・粘土・腐食土:平野

・仙台市街地は**中央低地帯**に位置しています。

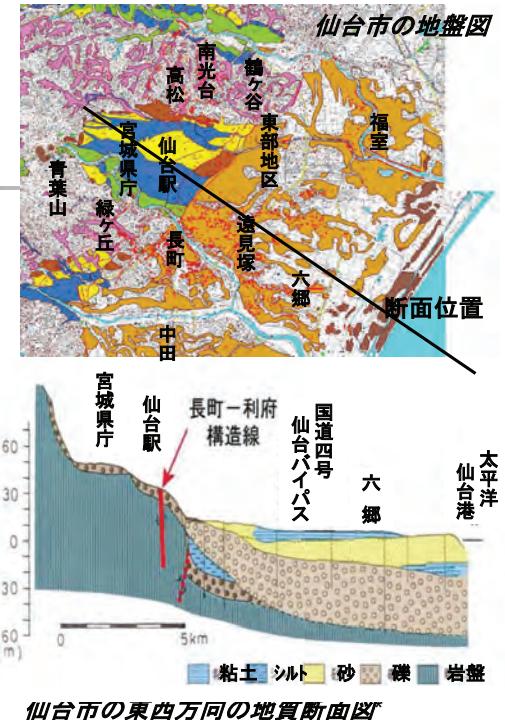
1.2 仙台市の地盤

- ・丘陵地……旧仙台市街地の北、南、西側周辺地域:岩盤(軟岩)
- ・段丘………旧仙台市街地、七北田川・広瀬川・名取川沿い:岩盤の上に薄い礫層
- ・沖積平野……旧仙台市街地東側:岩盤(東部地区)が深く、最上部は軟弱な砂・粘土。地形から**自然堤防**、**後背湿地**、**浜堤**に区分できます。
- ・宅地造成地……丘陵地を改変:一部、盛土・埋め土による人工地盤

*「水文環境図 仙台平野(1/20万)」((独)産業技術総合研究所地質調査情報部発行)より転載

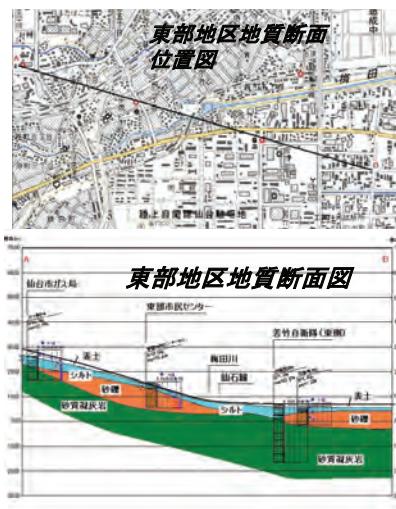
2.3 東部市民センター付近の地質断面図

- 東部市民センター付近の表層には軟弱なシルト層が分布する。
- 梅田川～苦竹ではやや厚いシルト質腐植土層が分布。
- 基盤の上には砂レキ層が分布する。

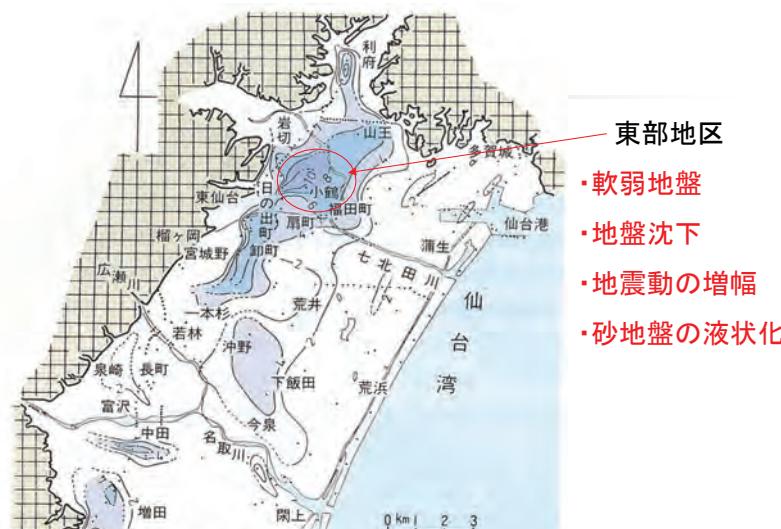
2.5 沖積平野の表層軟弱地盤の分布

図II-27 仙台市東部の軟弱層の分布 ポーリング調査資料(図中の・)より作成

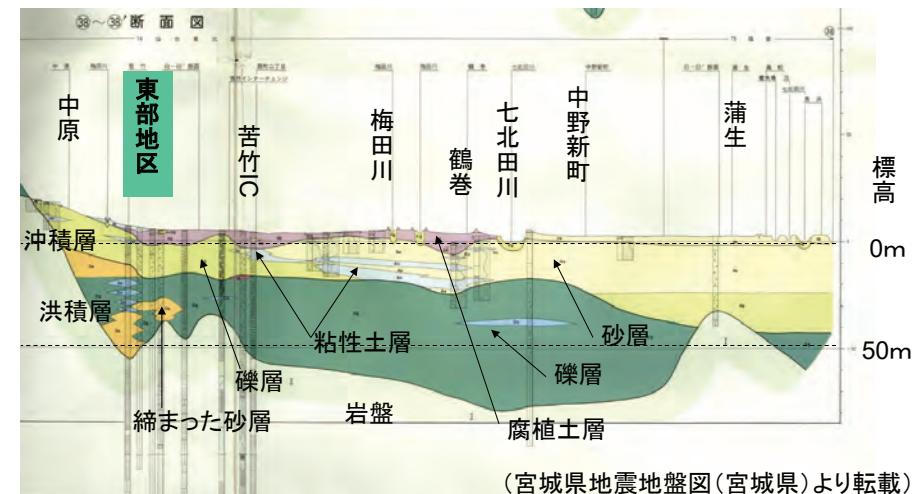
2.4 東部地区の地下状況

- ・東部地区には、軟岩の上に未固結の礫・砂・粘土・腐植土層が、層厚20~25mで堆積している。地表下5m間には、未固結の腐植土層が分布している。地下水位が高い。→地盤沈下、地震動大
- ・この下部には粘性土層挟む砂礫・砂層が地表下75m付近まで分布。

(宮城県地震地盤図(宮城県)より転載)

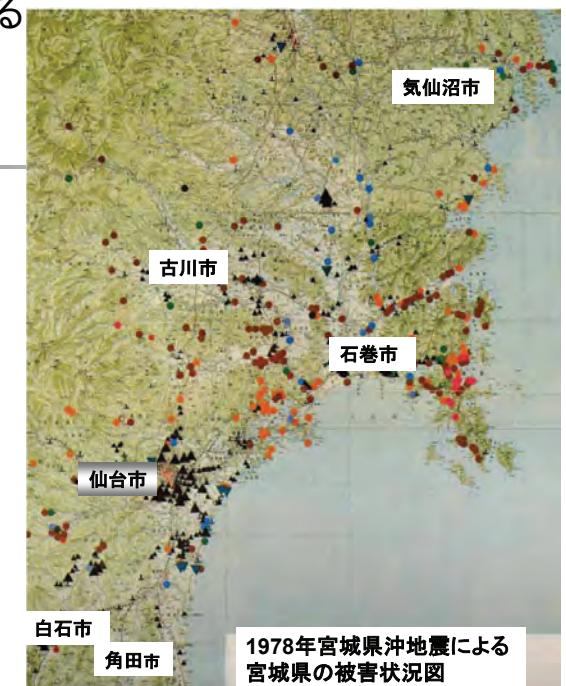
3.1 1978年宮城県沖地震災害の状況

- 死者 27人
- 負傷者 10,962人
- 住宅全半壊 7,500棟
- 住宅一部破損 125,370棟
- 沿岸部を中心に落石が多発。
(図中: ●)
- 沖積低地や牡鹿半島の海岸沿いに道路・河川の被災が多発。
(図中: ●)
- 人的及び物的被害は、旧仙台市域に集中(特に建物の被害が顕著)。
(図中: ▲)[M7.4]

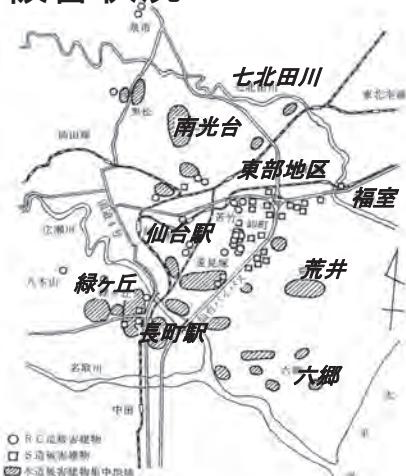
建物の被害分布

- ブロック塀倒壊が多発し、死者16人のうち、11人が犠牲になりました。
→能登半島地震でも多く発生。
- 地盤によって被害の地域差がはっきり現れており、丘陵地の住宅造成地、平野部の軟弱地盤地域に被害が集中しました。

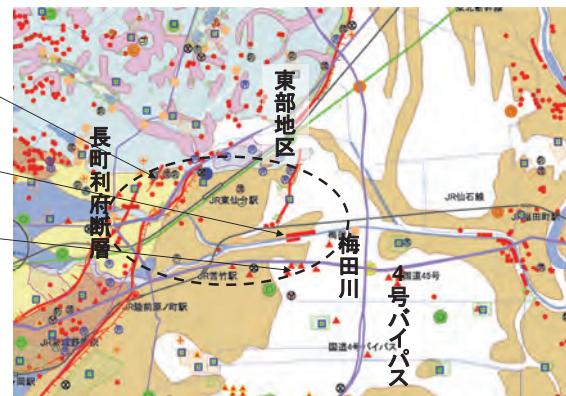
仙台市東部の地盤と1978年宮城県沖地震による被災箇所分布図

- 長町-利府線付近の傾斜地では、住宅に被害が出た。
- 梅田川の堤防で被害がでた。
- 平野部の自然堤防と後背湿地の境界付近で被害が出ている。

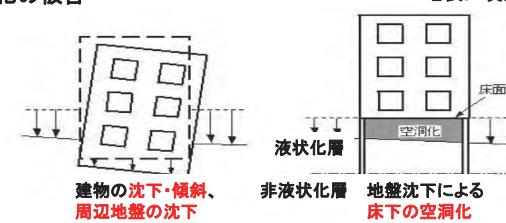
② 液状化の被害

地盤が液状化すると、建物を支える力がなくなったり、建物または地盤そのものが不均一に沈下するので建物や下水道および上水道管などに被害がでます。

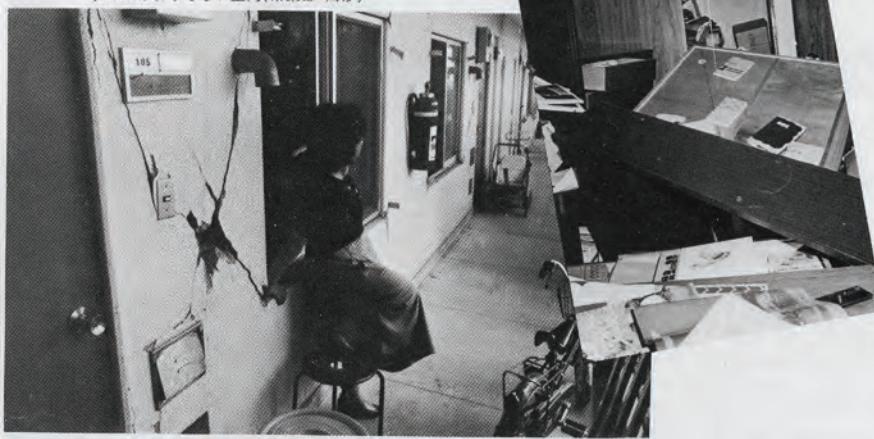
4.2 高砂地区のマンションの被災状況

▼マンションのドアも開かず出入りも窓から
手のつけようもない室内(市東部・高砂)

サニーハイツ高砂、マンションのドアも開かず、出入りも窓から。
手のつけようもない室内〔当時は最新のマンション〕

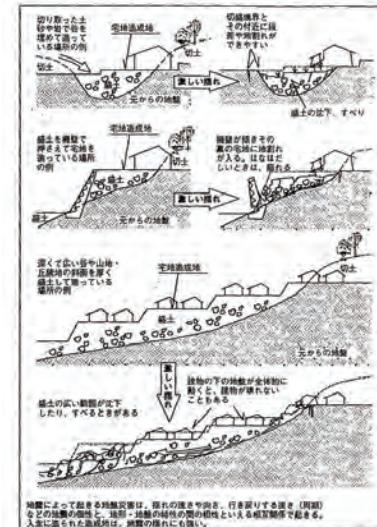
5.3 宅地造成地の盛土で起きやすい地盤災害例

・緑ヶ丘
・南光台

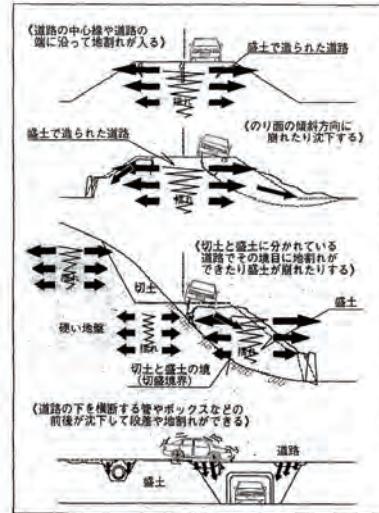
5.4 盛土でできた道路で起きやすい地盤災害

・宮城北部地震では鳴瀬川堤防が被災した。

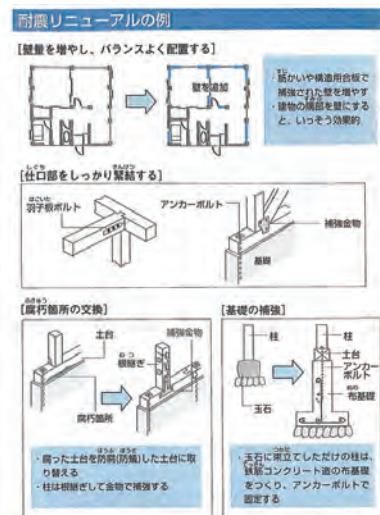
5.6 耐震改修[とくに1981.S56以前の建物]

[行政からの補助があります]
 ・ブロック塀撤去
 ・生垣造成
 ・耐震診断
 ・耐震改修

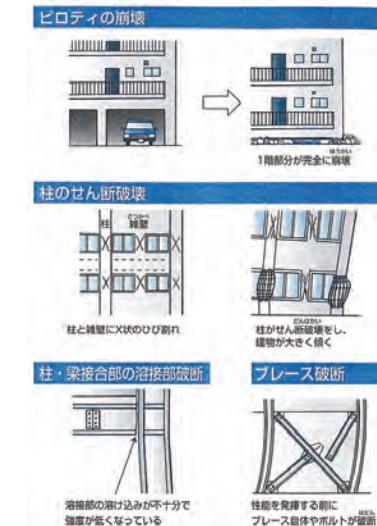
5.7 地震被害のパターン

[1964.S39.6.M7.5新潟地震では液状化によりアパート倒壊.26人死亡]

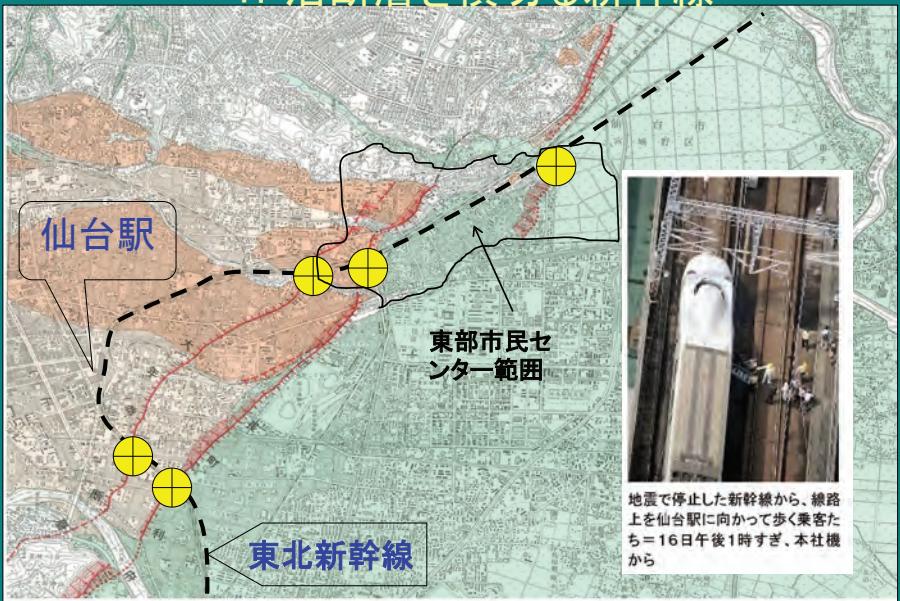
4. 活断層を横切る新幹線

(財)日本地図センター(1996)「1:25,000都市圏活断層. II 仙台地区」

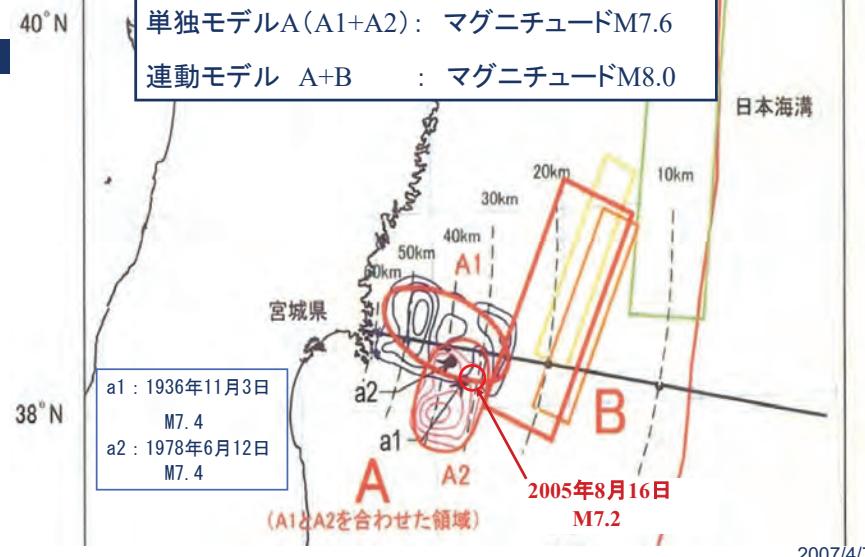
1.2 宮城県沖地震はどこで起こる？

牡鹿半島沖で起こります

単独モデルA(A1+A2)：マグニチュードM7.6

連動モデル A+B : マグニチュードM8.0

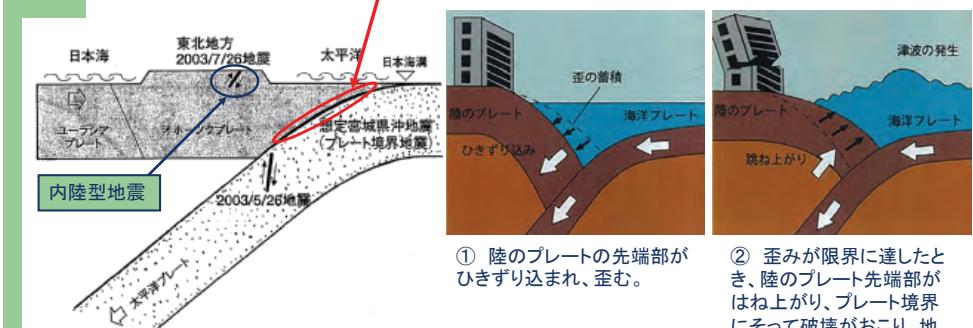
1.3 プレート境界で起る

宮城県沖地震はプレート境界型地震

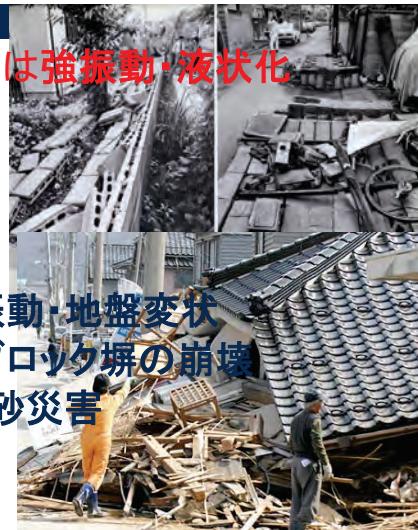
3.1 どんな災害が起こりやすいか

- (1) 平野部(軟弱地盤)では強振動・液状化
家屋やビルの倒壊
ブロック塀の崩壊
道路や橋の損壊
火災
- (2) 丘陵造成地では強振動・地盤変状
家屋やビルの倒壊・ブロック塀の崩壊
- (3) 山間・丘陵地では土砂災害
斜面崩壊や地すべり
