# トンネルの施工事例

## とくに抗口部の補助工法〔H8施工〕

技術士会応用理学部会

第1回技術サロン

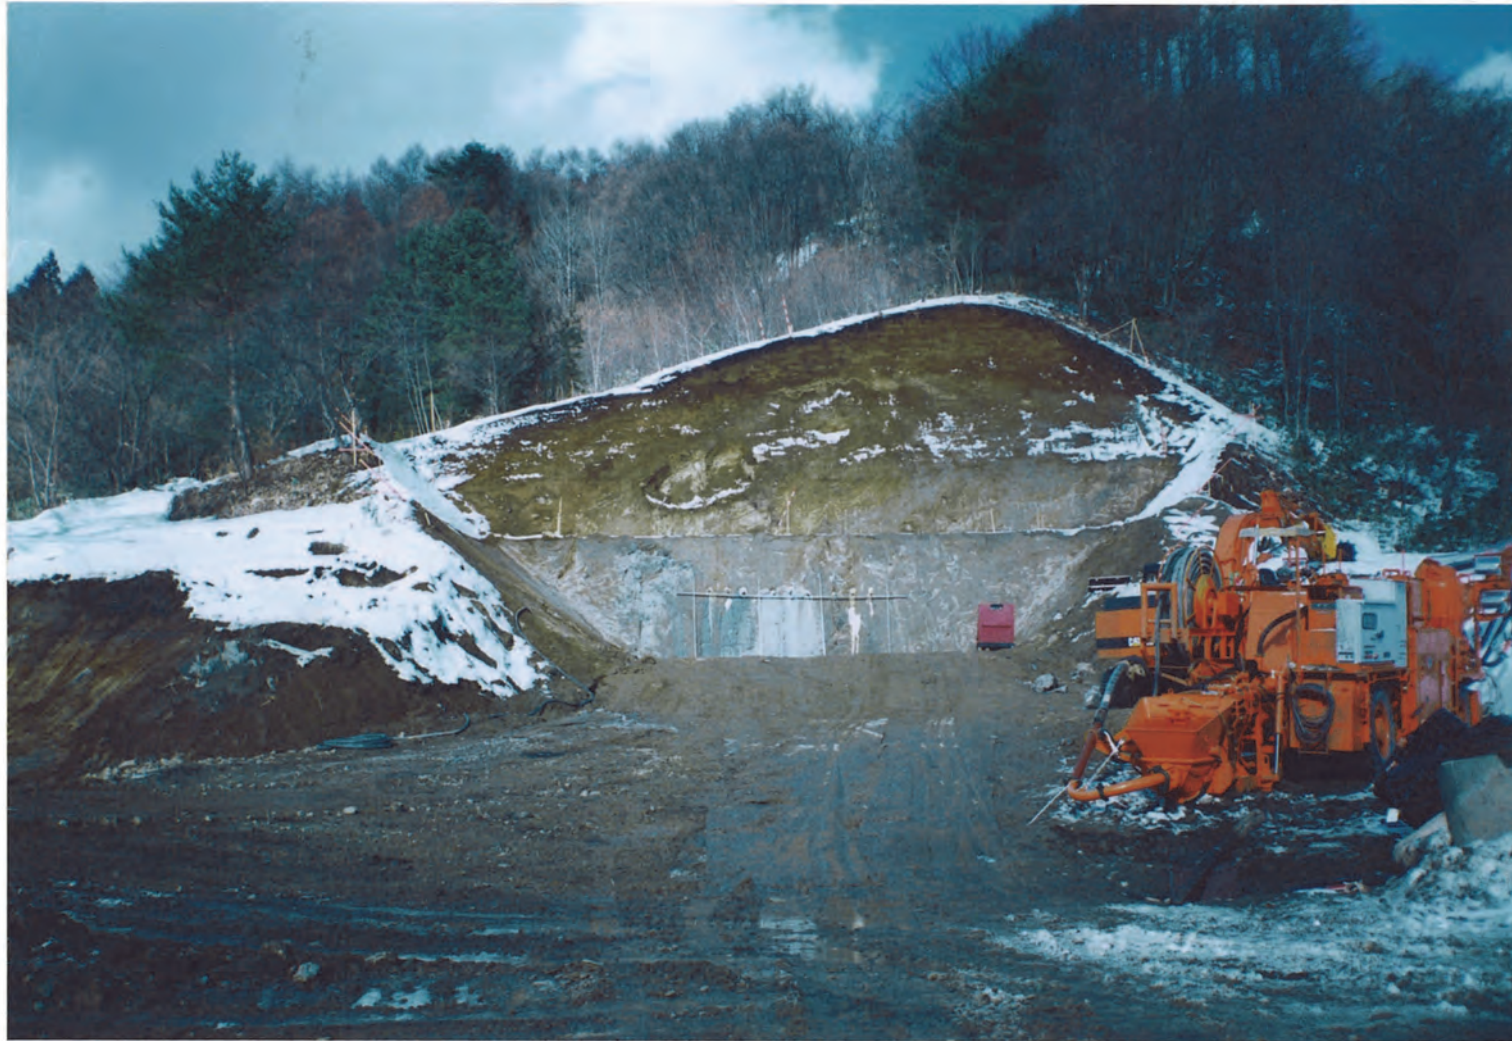
## 4. 1 坑口付け部でのAGF試験施工(1)

Tトンネル坑口部

AGF試験施工全景

地質:花崗閃緑岩(DH級岩盤)マサ化

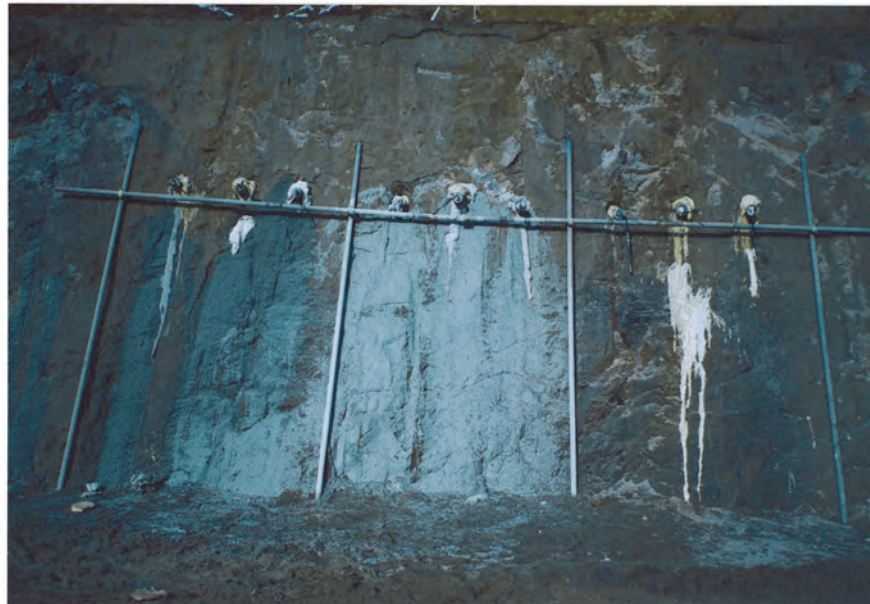
注入完了

左:セメントミルク

(d=45cm)

中:セメントミルク

(d=60c)

右:SRFシリカレンジ

(d=60cm)

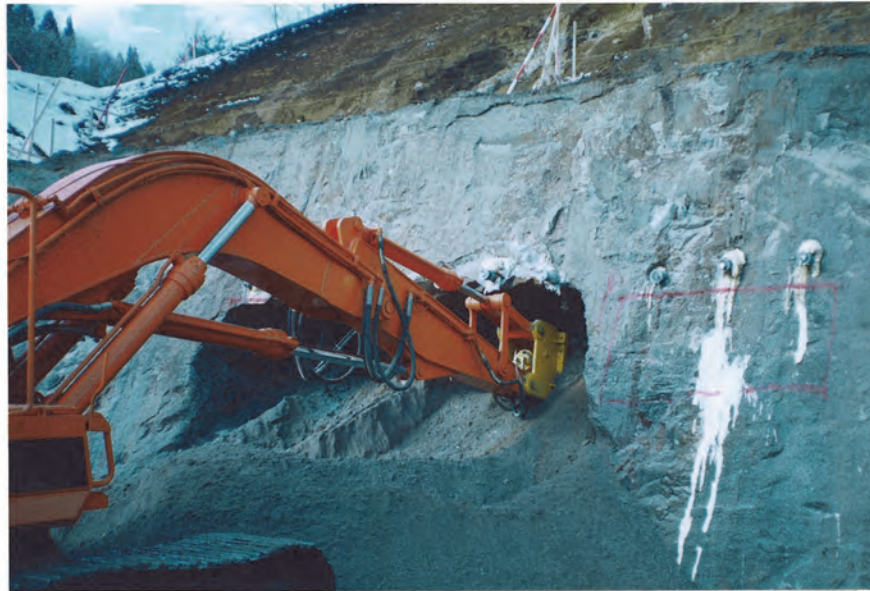
注入・先受効果確認作業

ツインヘッダーによる掘削作業

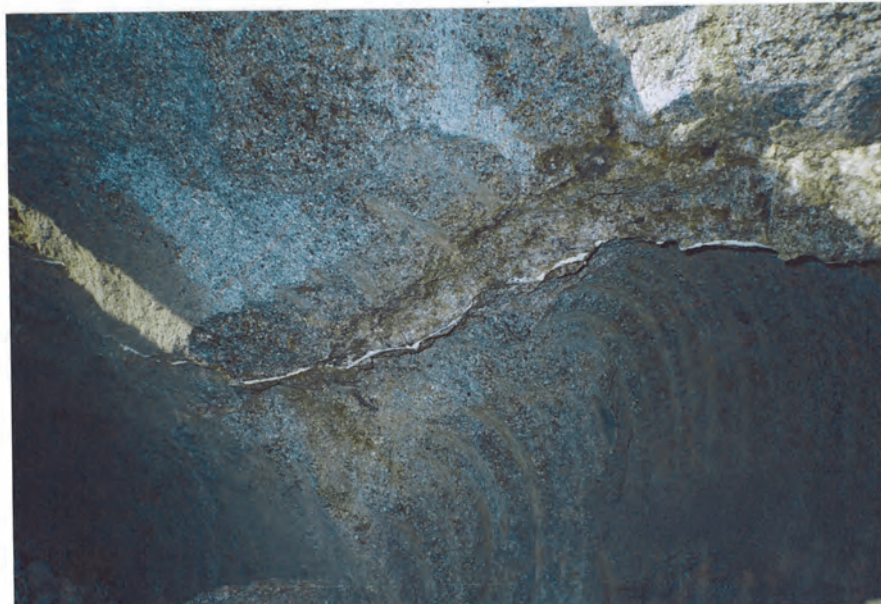
SRFの注入状況  
発泡性を有するシリ  
カレジンは、周辺に  
割裂注入されて、地  
山の強化の効果が  
認められる。

同上
